## MFH mit Scheune Uerzlikon

Weiermattstrasse 3  
8926 Uerzlikon

# Booklet

Stand Baugesuch vom 30. Mai. 2023

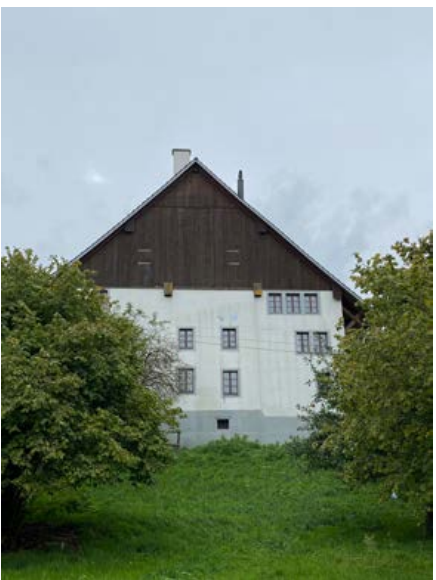
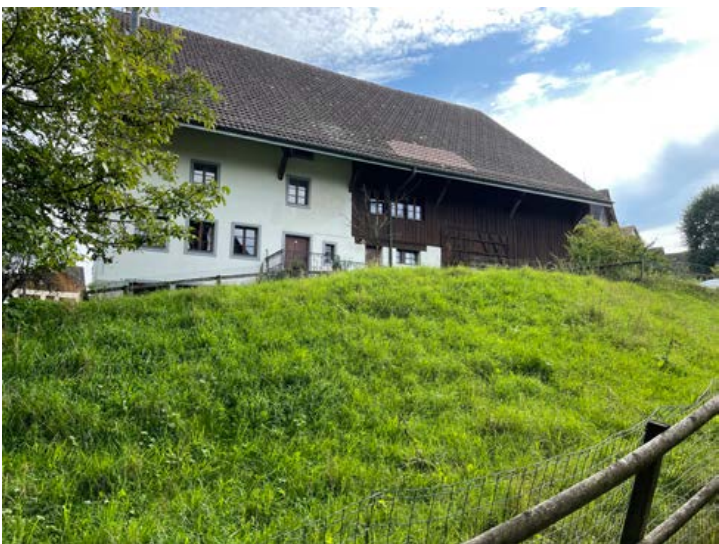
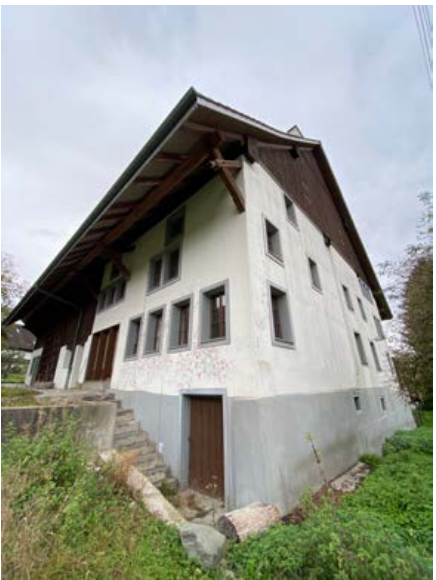
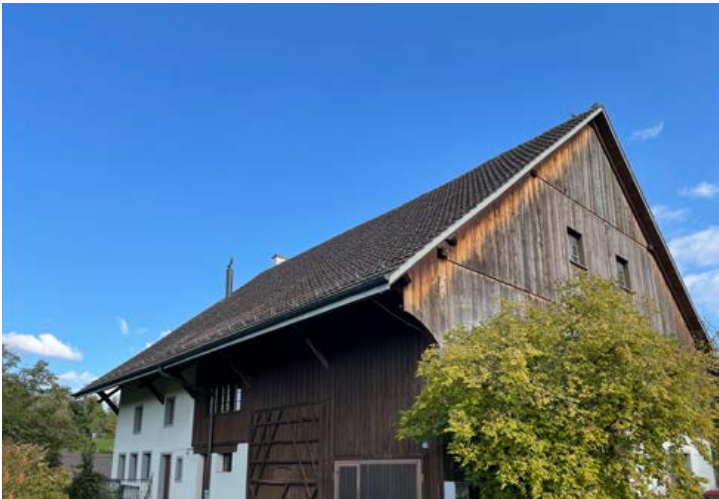
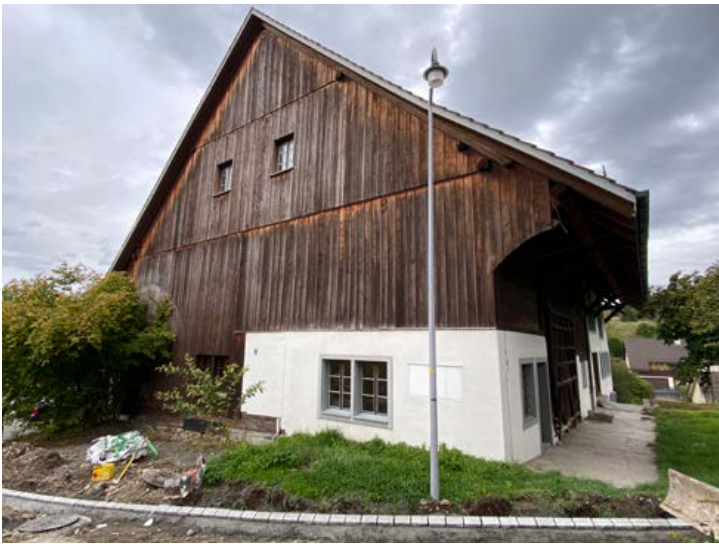
Das Grundgerüst des originalen Ständerbaus dürfte hinter jüngeren Putzschichten und Vertäfelungen zu einem guten Teil noch vorhanden sein. Sichtbar geblieben sind die ursprünglichen Verhältnisse an der südlichen Heubünnennwand, wo das Ständergerüst mit Wandfüllungen aus kräftigen liegenden Bohlen offen zutage tritt. (...)

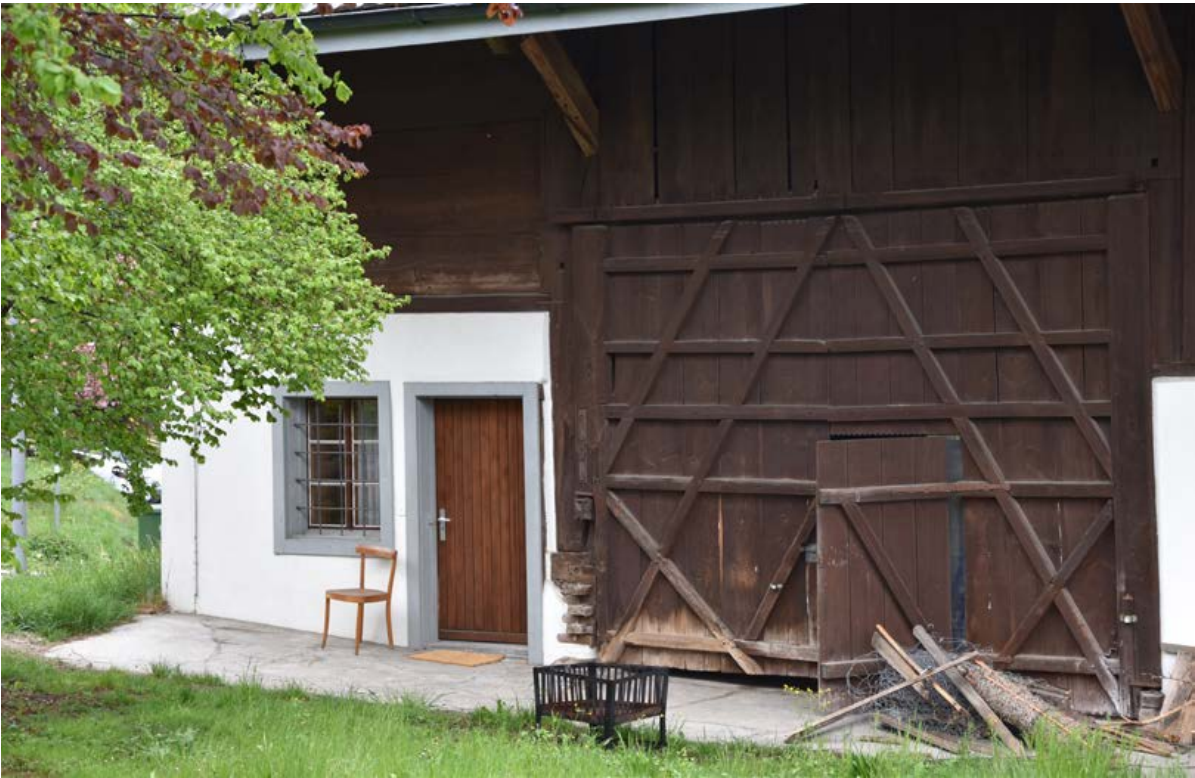
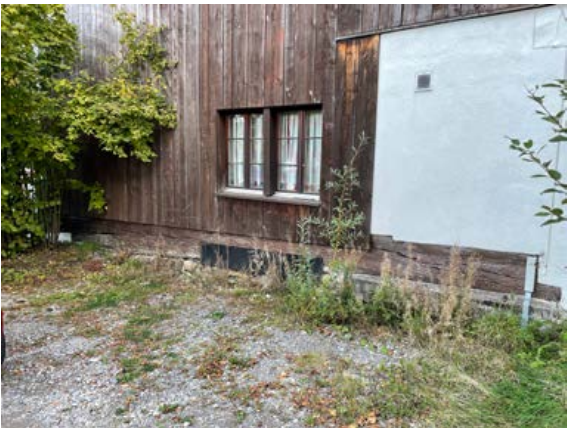
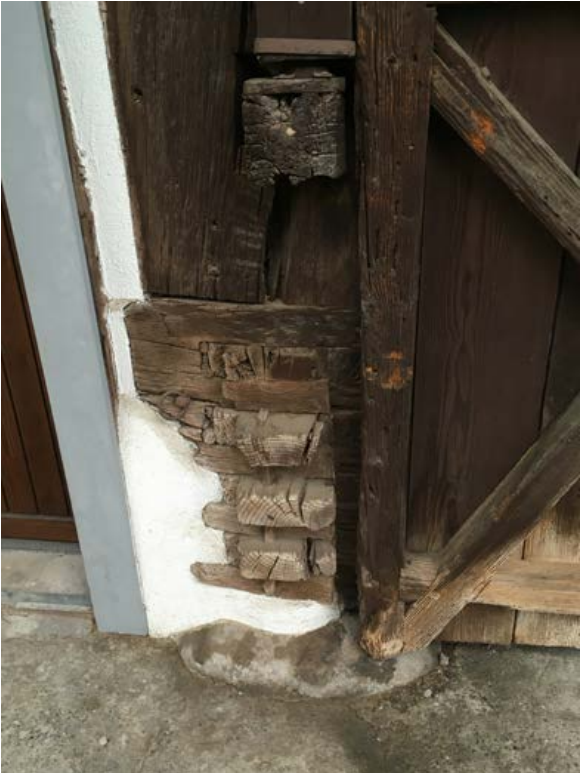
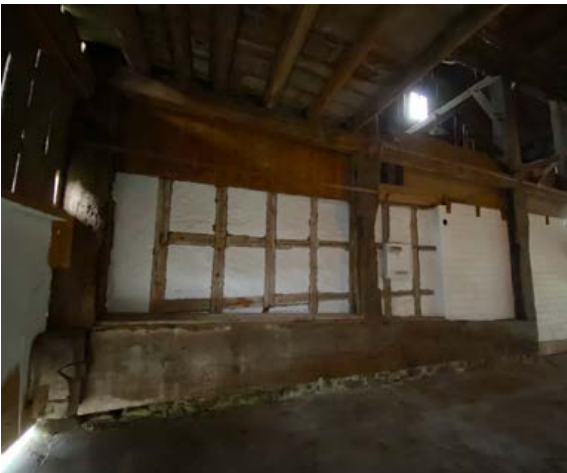
Grundriss OG 1:100

**Auszug aus Bericht KDK 27-2021**  
Kap. Antrag, Abs. 2  
(...) Am Scheunentrakt sind die verbleibenden Teile der alten, bauzeitlichen Ständerkonstruktion (Ständer, Bohlenfüllungen, Schwellen, südliches Tenntor) in der Substanz zu erhalten. (...)

Kap. Erläuternder Bericht Abs Abs.5  
(...) Sichtbar geblieben sind die ursprünglichen Verhältnisse an der südlichen Heubühnenwand, wo das Ständergerüst mit Wandfüllungen aus kräftigen liegenden Bohlen offen zutage tritt. An der südwestlichen Stirnwand und im Tenn sind noch Reste einer überaus mächtigen eichenen Grundschwelle mit dreiteiligem Schwellenschloss zu entdecken. Ebenso weisen ein Tenntor mit kräftig aufgesetzten Traversen sowie breite verblätete Kopfhölzer mit mehrfach verzahnter Kontur auf das hohe Alter des Gebäudes hin. (...)  
Abs. 10  
(...) Zum wertvollen historischen Baubestand gehört das intakt erhaltene südseitige Tenntor mit aussen aufgesetzten kräftigen Traversen, vertikal angeschlagenen Brettern mit Kerbschnittverzierung sowie hölzernen Drehangeln (...)

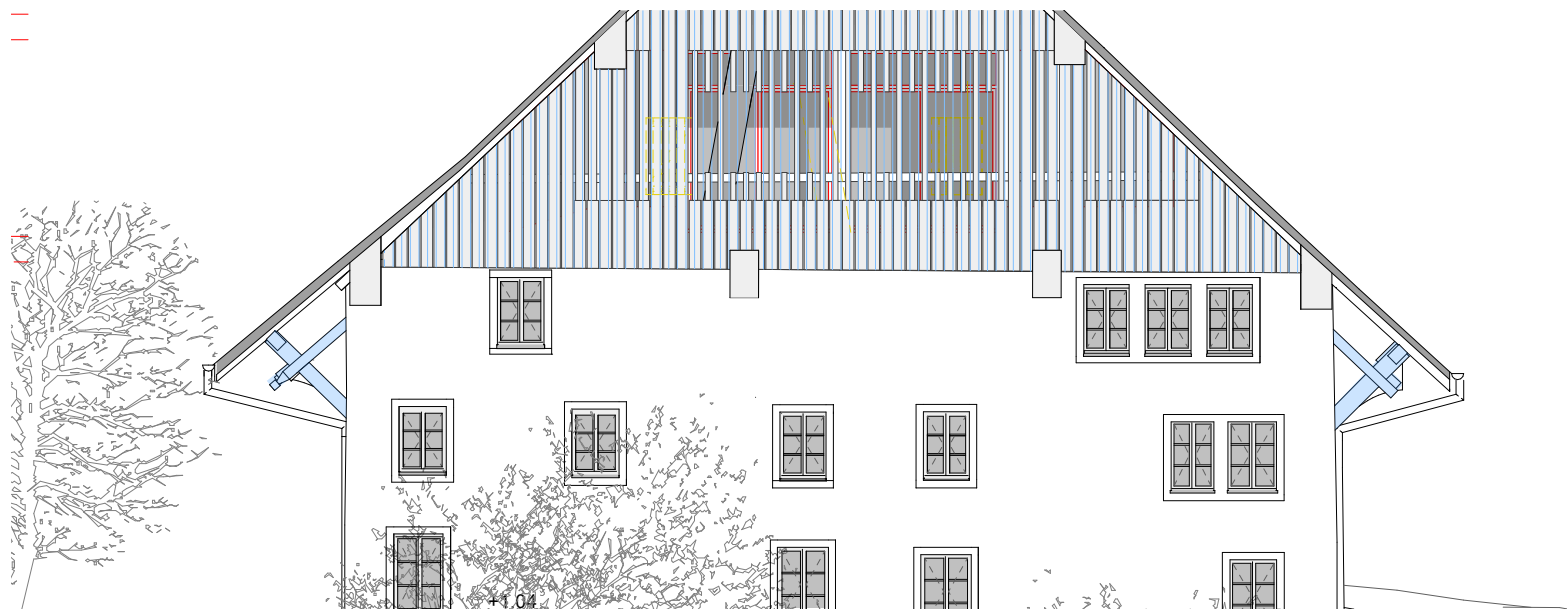
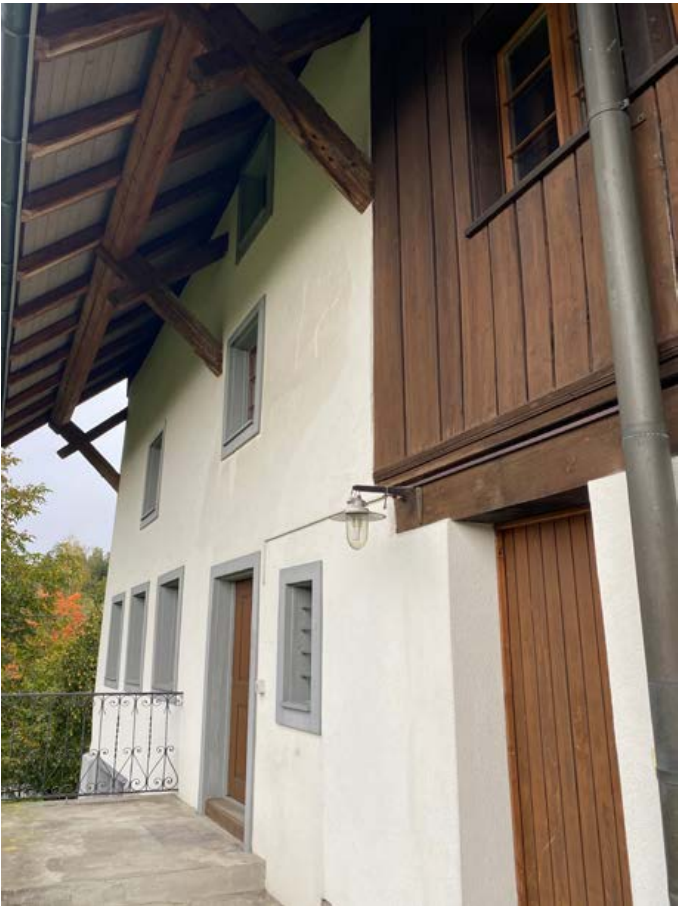
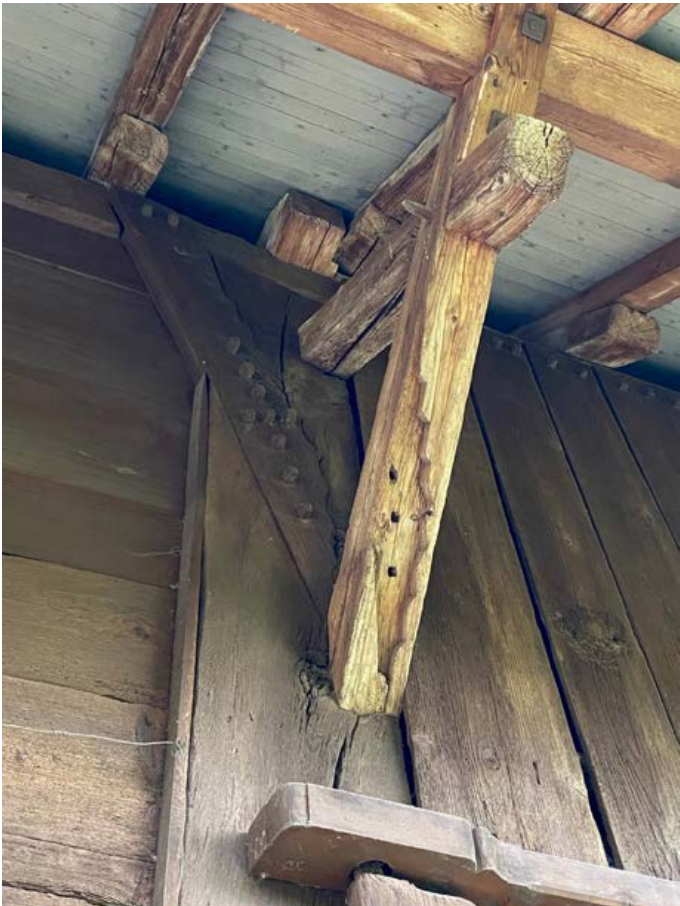
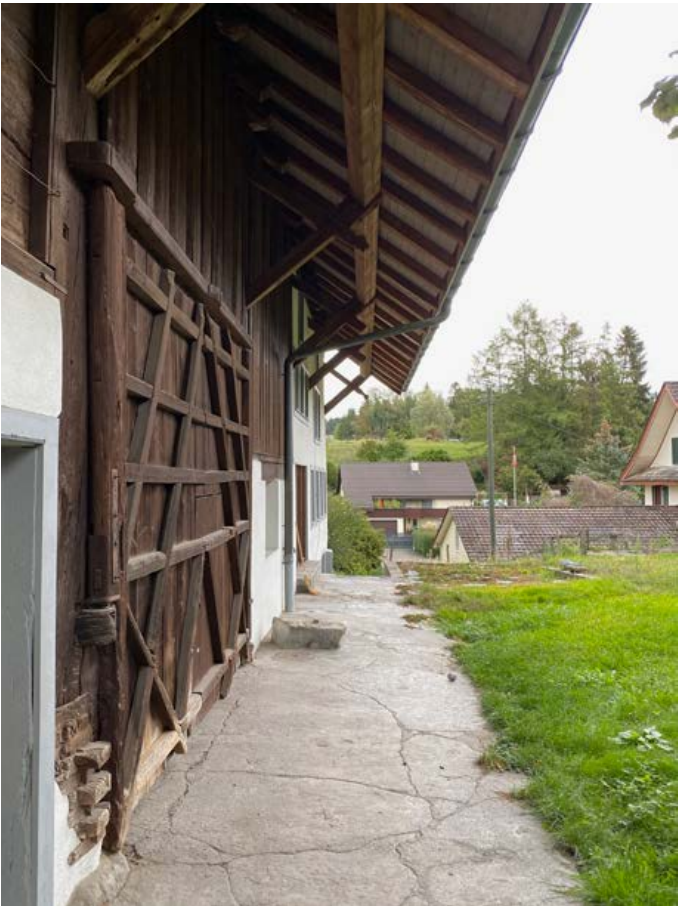
Ansicht Nordost

An der südwestlichen Stirnwand und im Tenn sind noch Reste einer überaus mächtigen eichenen Grundschwelle mit dreiteiligem Schwellenschloss zu entdecken. Ebenso weisen ein Tenntor mit kräftig aufgesetzten Traversen sowie breite verblattete Kopfhölzer mit mehrfach verzahnter Kontur auf das hohe Alter des Gebäudes hin.

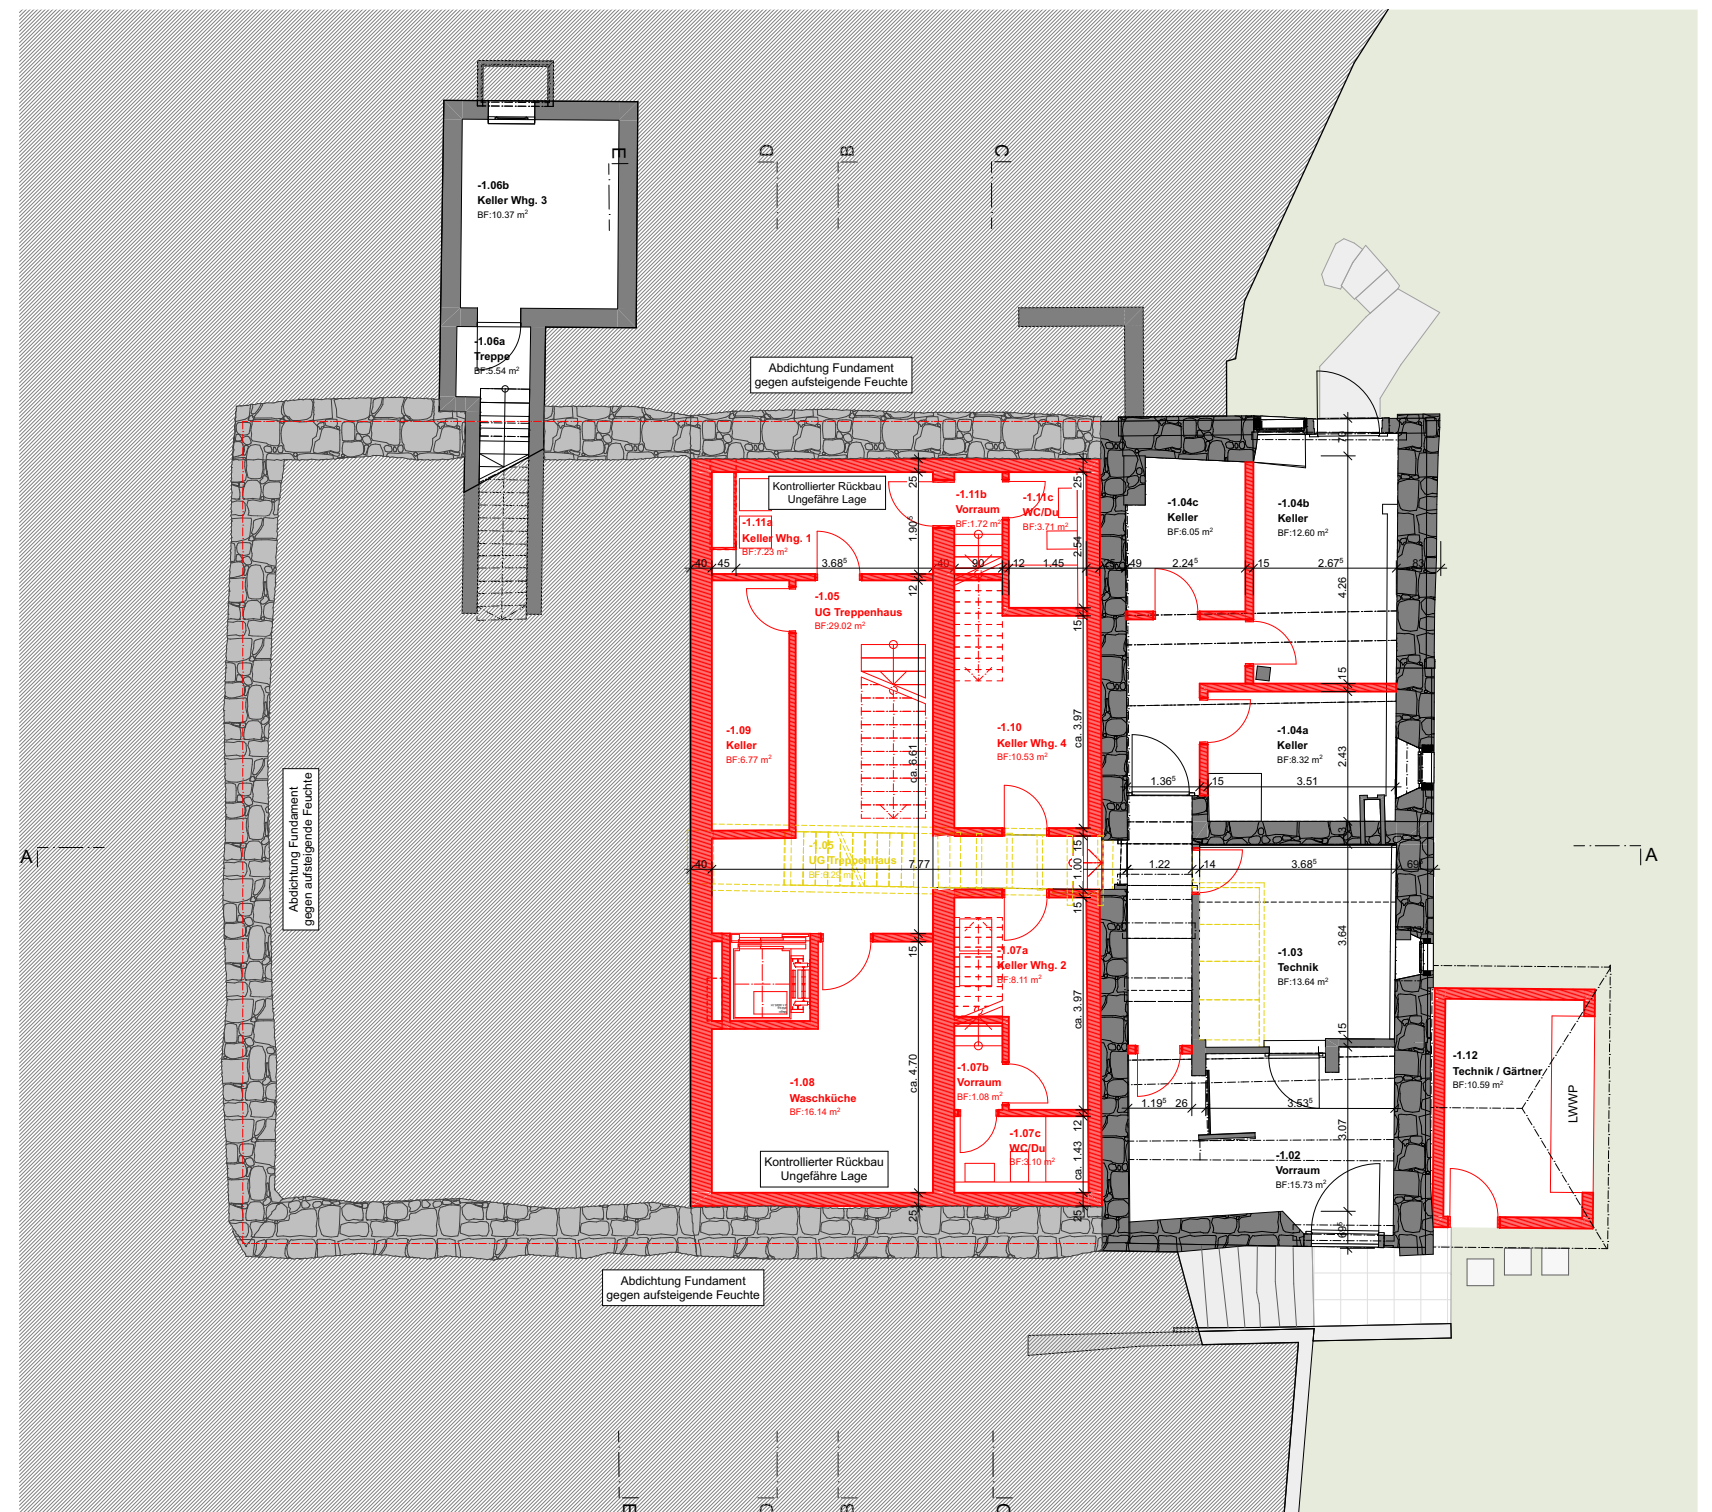
Keller -1.04a-c

| Art | Bauteil | Material, Aufbau | Bemerkung |
|---|---|---|---|
| Wand | Unterlage | Teilweise Bruchsteinmauerwerk reinigen wo nötig neu ausfugen | |
| Sanitär | Installationen | Ersatz der best. Sanitärleitungen unter der Decke soweit nötig, best. Waschtrog, Anschlüsse Waschmaschine, Wasserhahn | |
| Heizung | Installationen | Ersatz der best. Heizleitungen unter der Decke soweit nötig | |

Kap. Erläuternder Bericht Abs. 16  
(...) Die von beiden Traufseiten zugänglich Kellerräume sind unter den Wohnräumen und dem heutigen Küchenbereich angeordnet. Im Laufe des 20. Jahrhunderts haben sie erhebliche Veränderungen erfahren; so wurden Betondecken eingezogen und ein neuer interner Verbindungsgang zum Ökonomieteil hin erstellt. (...)

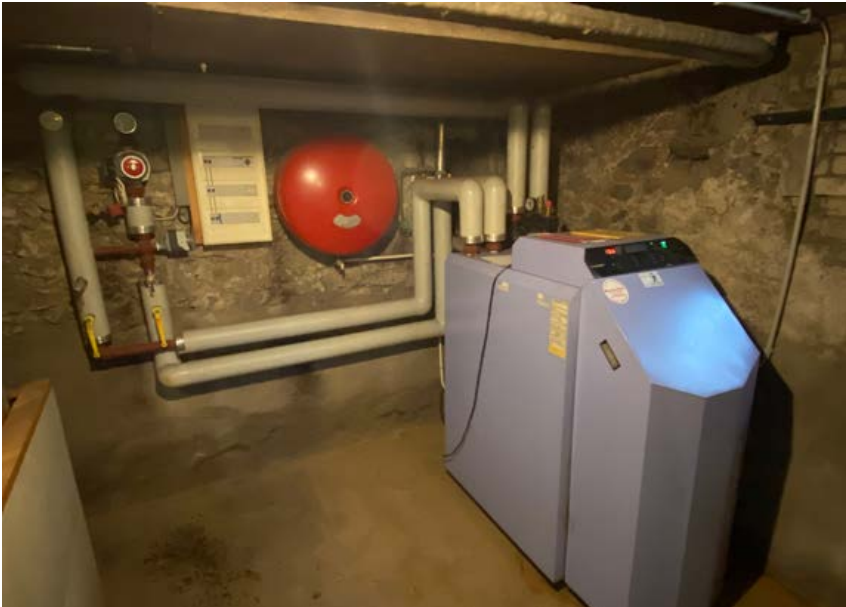
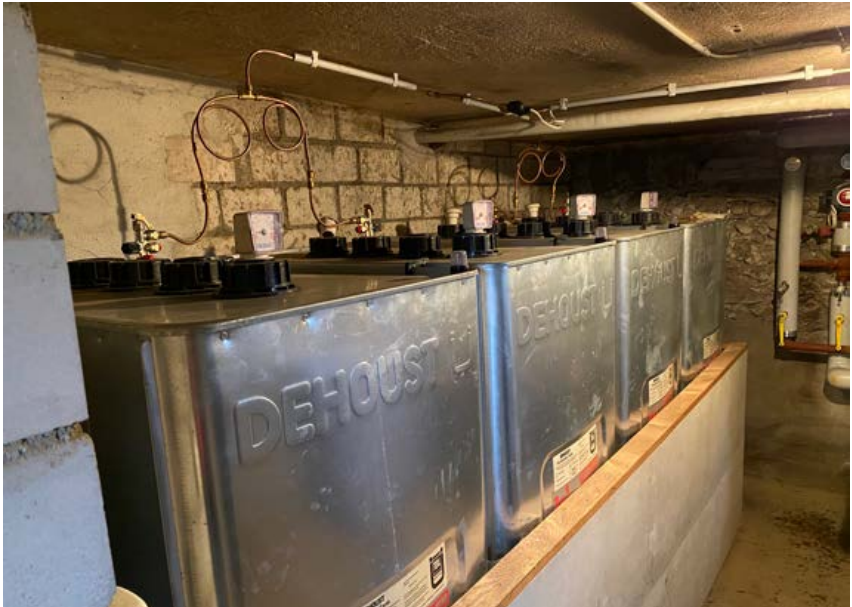
| Vorraum -1.02 | | | |

| Vorraum -1.02 | | | |
|---|---|---|---|
| Boden | Unterlage | Best. Stampfbetonboden | |
| Wand | Unterlage | Teilweise Bruchsteinmauerwerk reinigen wo nötig neu ausfugen | |
| | Mauerwerk | KN Mauerwerk reinigen streichen, Kellertrennwände neu | |
| | Deckenverkl. | Feuchteschutz gegen Bruchsteinmauerwerk, Wärmedämmung RF1 vollflächig z.B. Heraklit HF 140mm, Balkenzwischenräume ausdämmen | |

Kap. Antrag Abs. 4  
(...) Nicht Teil des Schutzzumfangs sind die stark veränderten Kellerräume. (...)

Kap. Erläuternder Bericht Abs. 16  
(...) Die von beiden Traufseiten zugänglich Kellerräume sind unter den Wohnräumen und dem heutigen Küchenbereich angeordnet. Im Laufe des 20. Jahrhunderts haben sie erhebliche Veränderungen erfahren; so wurden Betondecken eingezogen und ein neuer interner Verbindungsgang zum Ökonomie teil hin erstellt. (...)

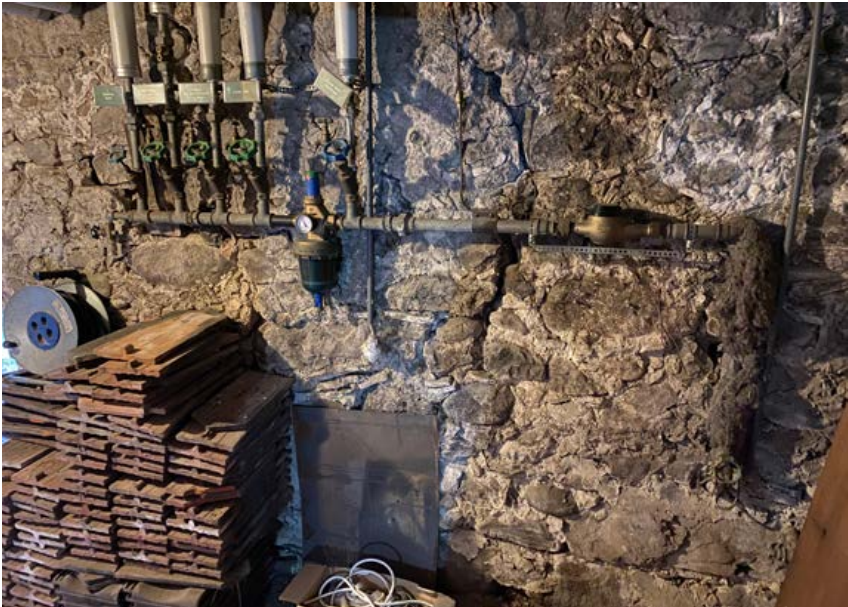
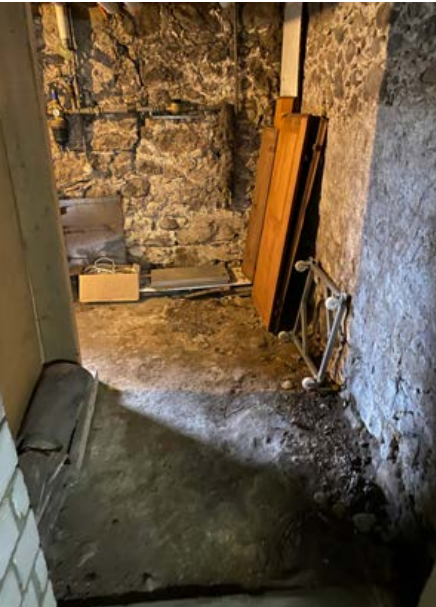
Auszug aus Bericht KDK 27-2021

Kap. Antrag Abs. 4  
(...) Nicht Teil des Schutzzumfangs sind die stark veränderten Kellerräume. (...)

Kap. Erläuternder Bericht Abs. 16  
(...) Die von beiden Traufseiten zugänglich Kellerräume sind unter den Wohnräumen und dem heutigen Küchenbereich angeordnet. Im Laufe des 20. Jahrhunderts haben sie erhebliche Veränderungen erfahren; so wurden Betondecken eingezogen und ein neuer interner Verbindungsgang zum Ökonomieteil hin erstellt. (...)

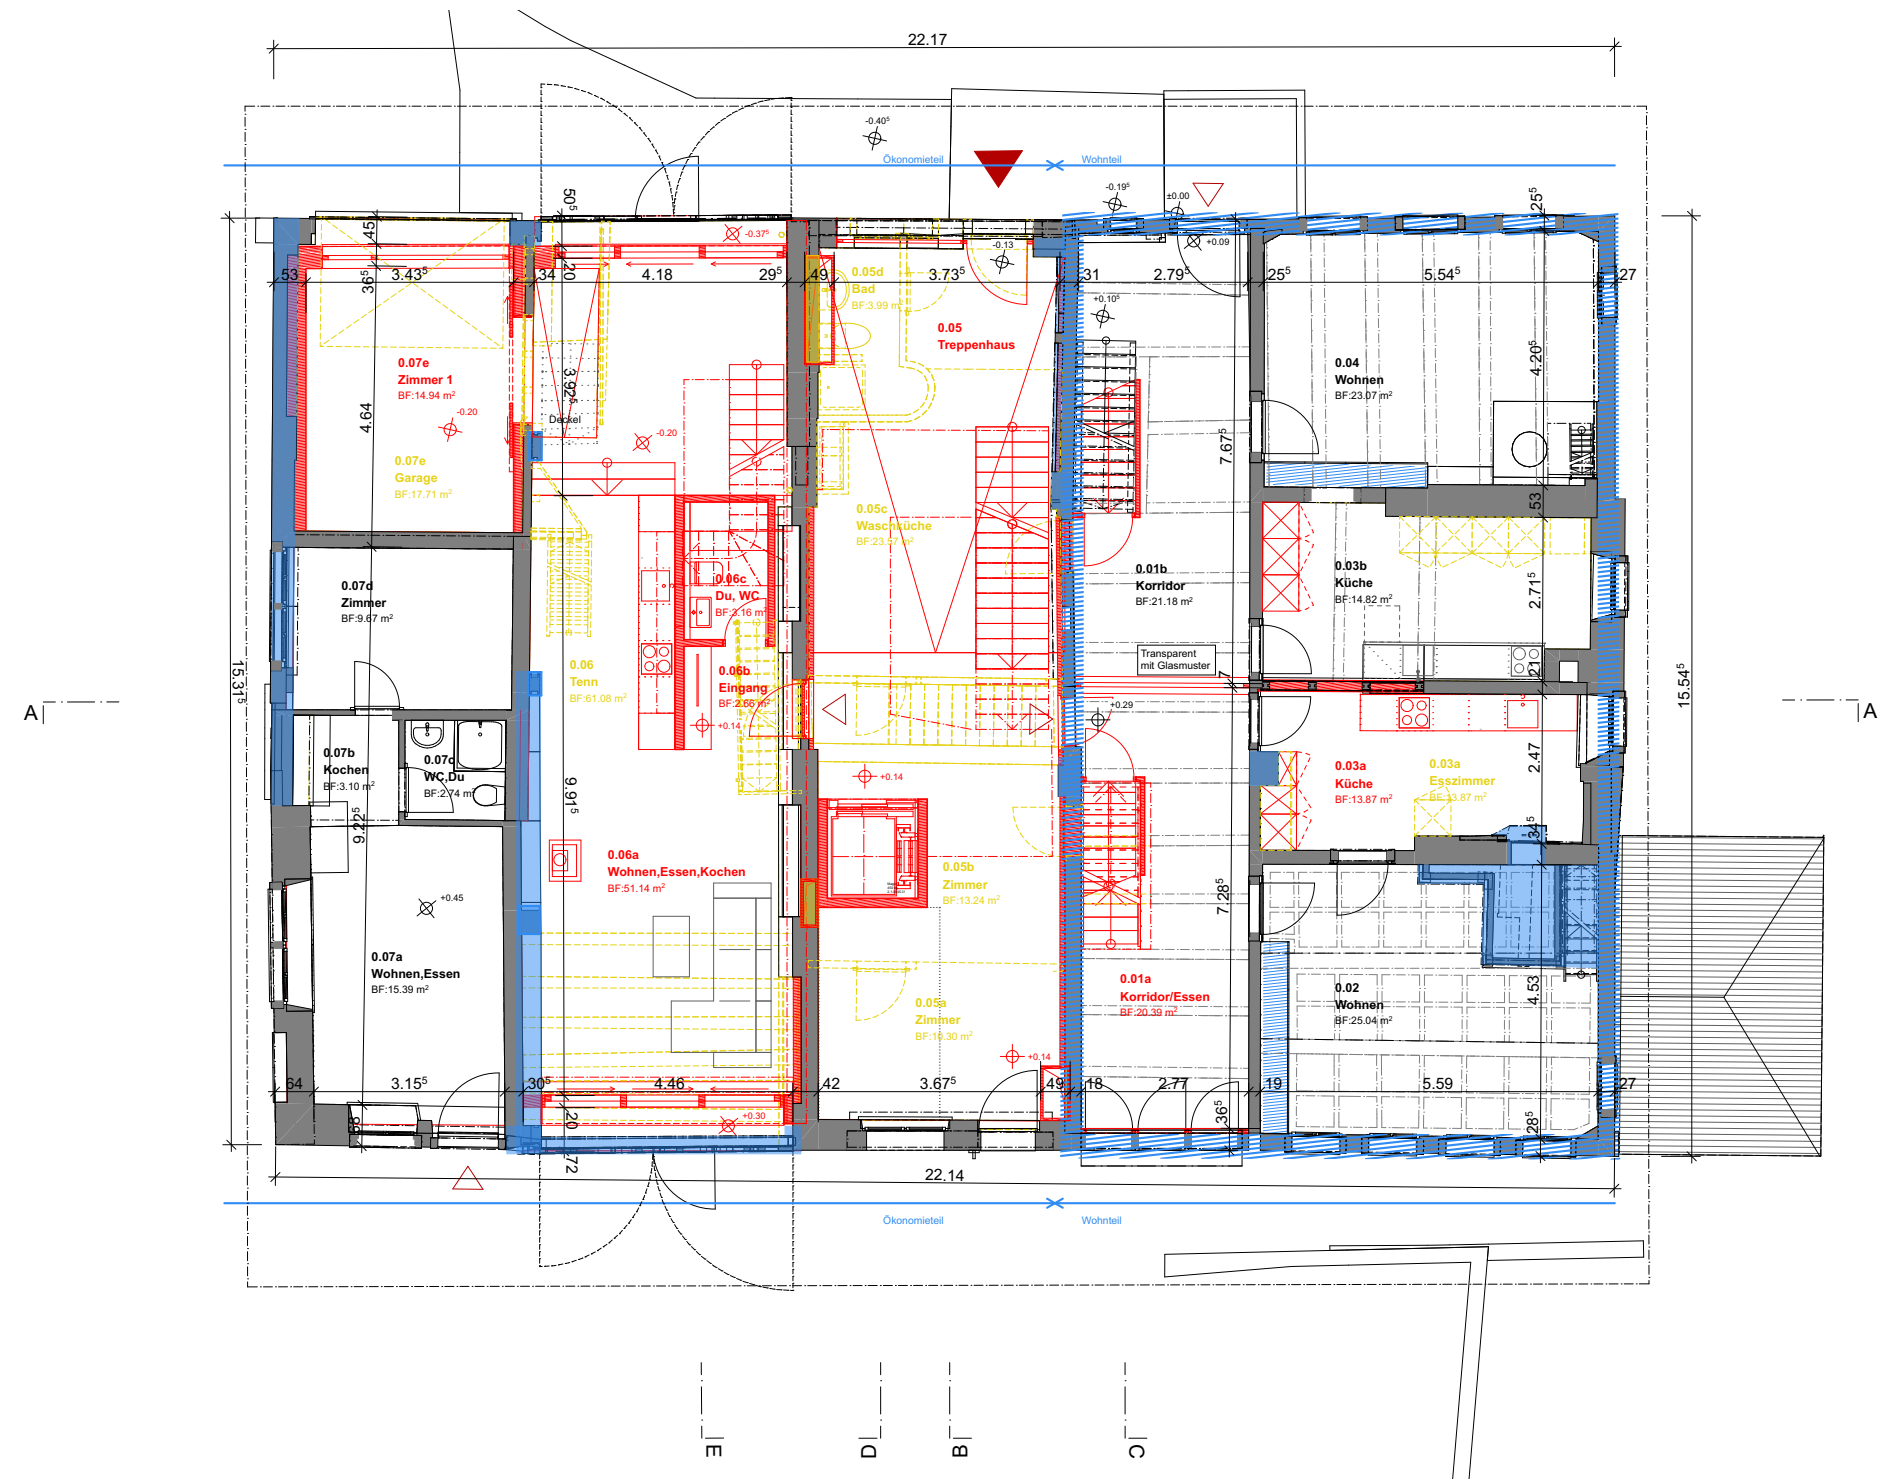
Korridor 0.01a

Geschützte / In der Substanz zu erhaltende  
Bauteile nach Gutachten KDK

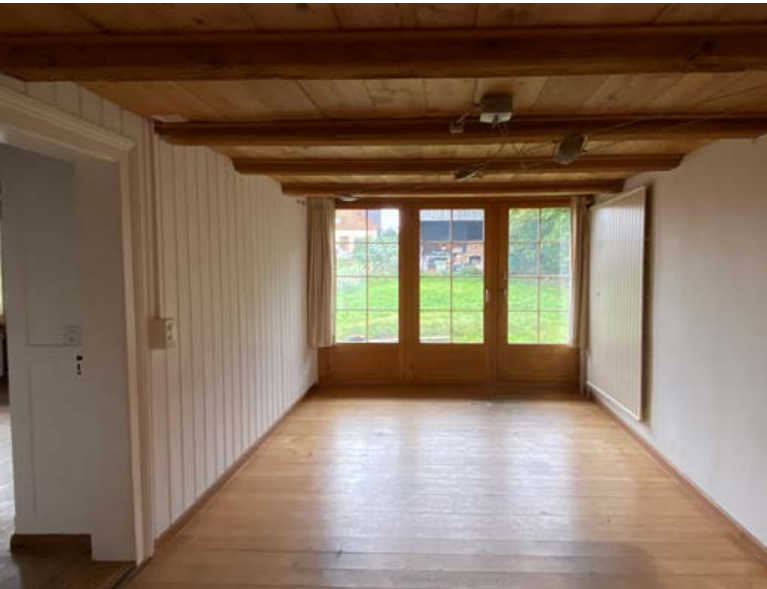
Auszug aus Bericht KDK 27-2021

Kap. Erläuternder Bericht Abs. 13

(...) Vom traufseitigen Hauseingang gelangt man in einen breiten Korridor, der quer zum First die gesamte Haustiefe durchmisst. Die auffallebd geräumige Querzone diente wohl immer schon als Erschliessungs- und Kontaktbereich, womöglich aber war sie früher auch Teil der offenen Rauchküche. (...)

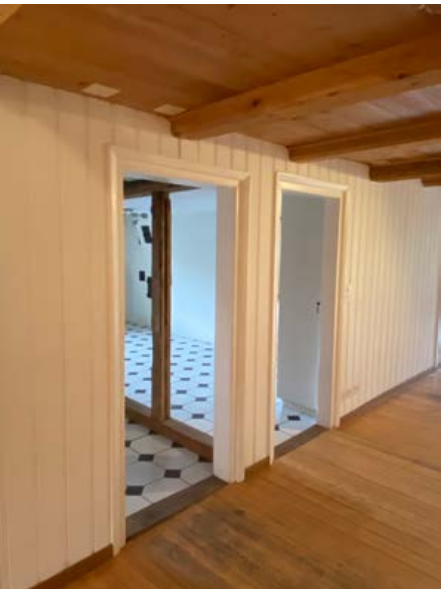
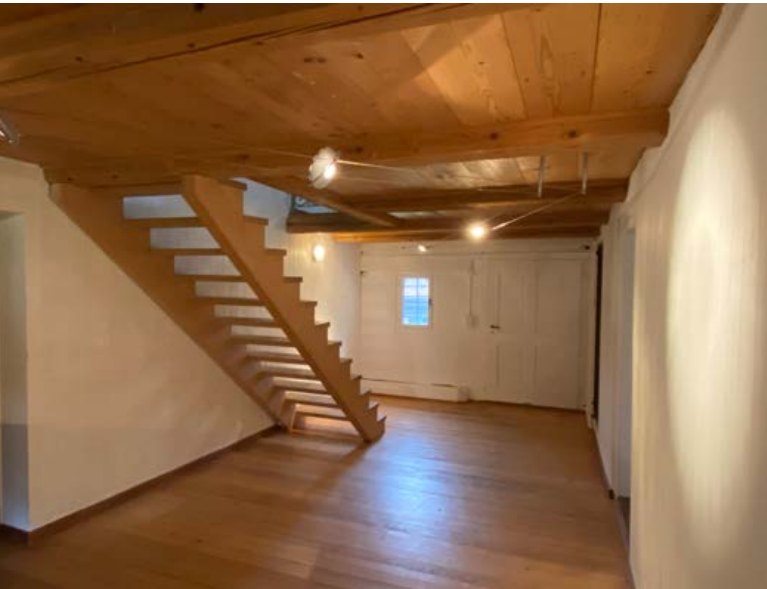
Auszug aus Bericht KDK 27-2021

Kap. Erläuternder Bericht Abs. 13  
(...) Vom traufseitigen Hauseingang gelangt man in einen breiten Korridor, der quer zum First die gesamte Haustiefe durchmisst. Die auffallebde geräumige Querzone diente wohl immer schon als Erschliessungs- und Kontaktbereich, womöglich aber war sie früher auch Teil der offenen Rauchküche. (...)

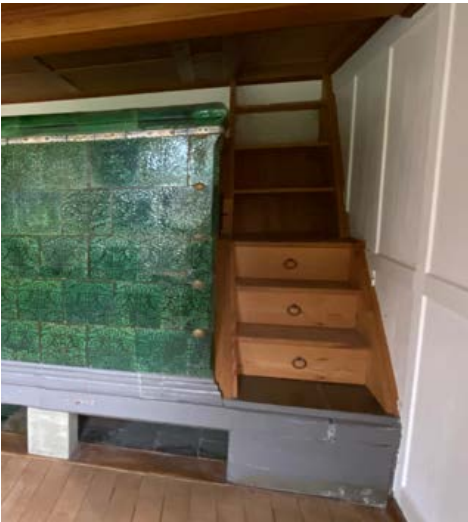
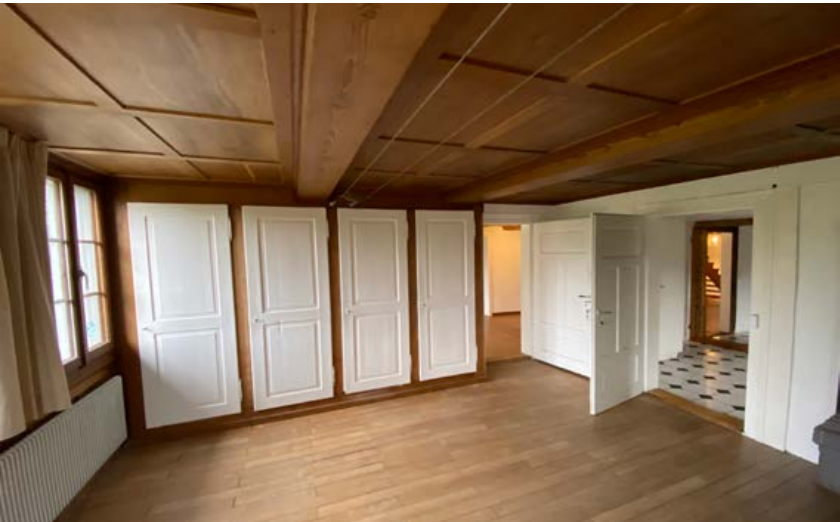
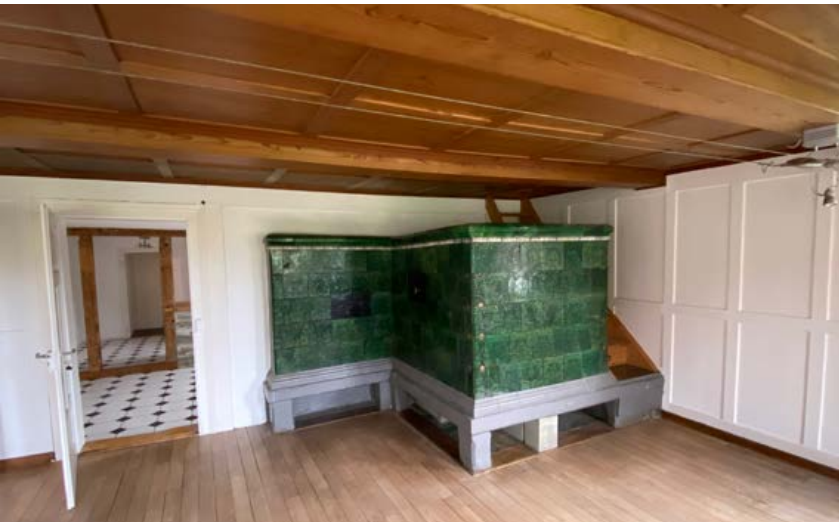
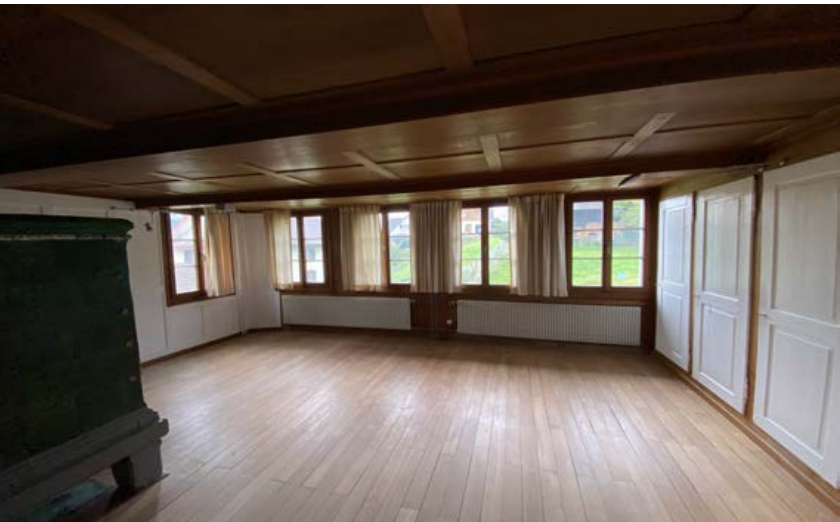
Auszug aus Bericht KDK 27-2021

(...) Grosszügig bemessene Eckzimmer beidseits der zentralen Küche - Wohnstuben im Erdgeschoss und Schlafkammern im Obergeschoss zeugen von einem gehobenen Lebensstandard, (...)

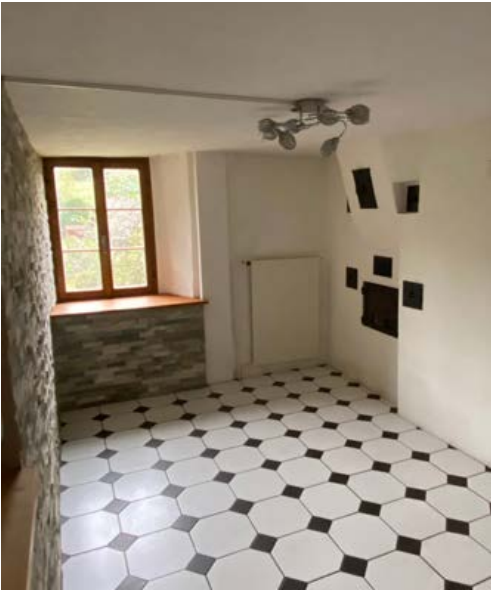
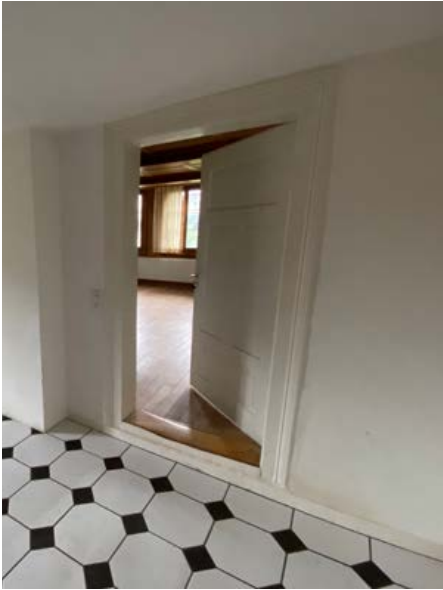
Auszug aus Bericht KDK 27-2021

Kap. Antrag Abs. 4  
(...) Als besonders eindrückliches Ausstattungselement aus dem spätem 18. Jahrhundert soll der grün-schwarz patronierte Kachelofen samt Ofenwand in der südöstlichen Stube zwingen erhalten werden. (...)

Kap. Erläuternder Bericht Abs. 13  
(...) Die beide inneren, schmalere Einheiten nehmen zwei Küche ein; vermutlich befand sich hier ehemals die grosse offene Rauchküche. (...)

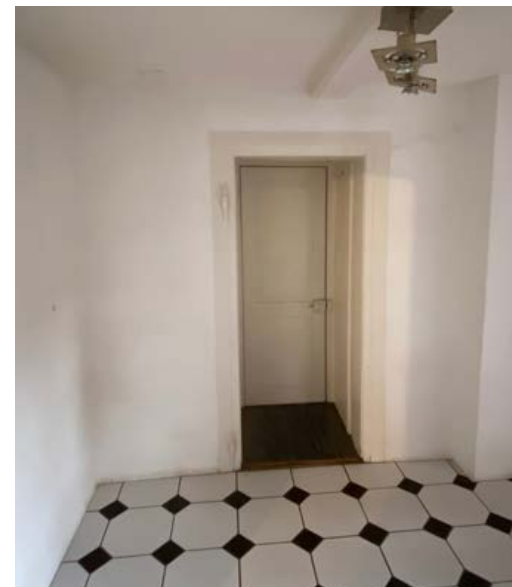
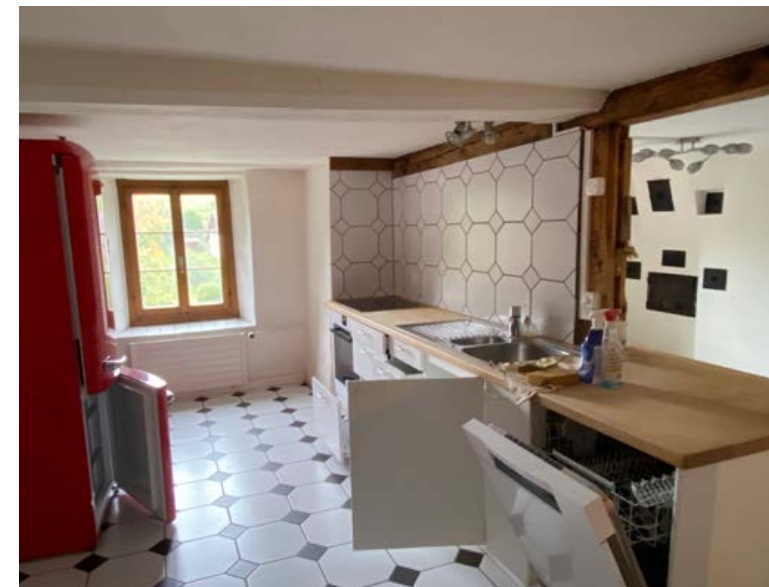
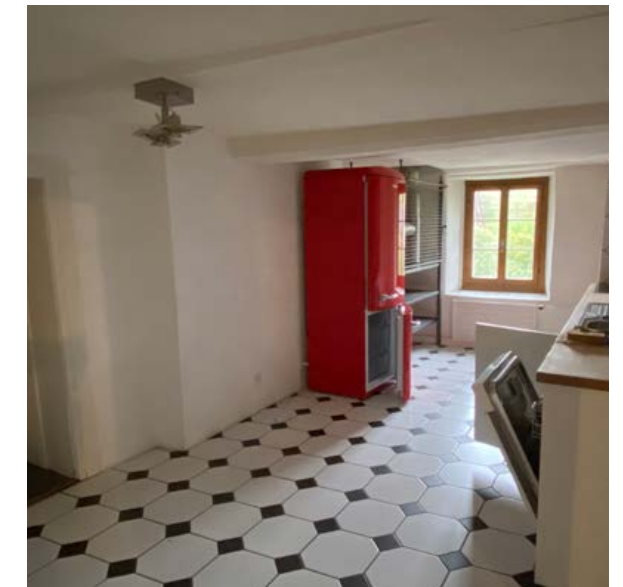
**Auszug aus Bericht KDK 27-2021**

(...) Die beide inneren, schmalere Einheiten nehmen zwei Küche ein; vermutlich befand sich hier ehemals die grosse offene Rauchküche. (...)

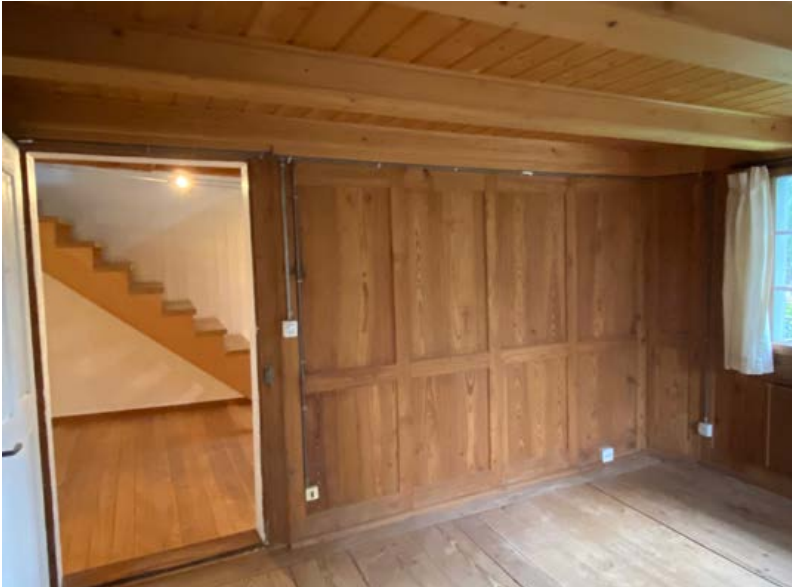
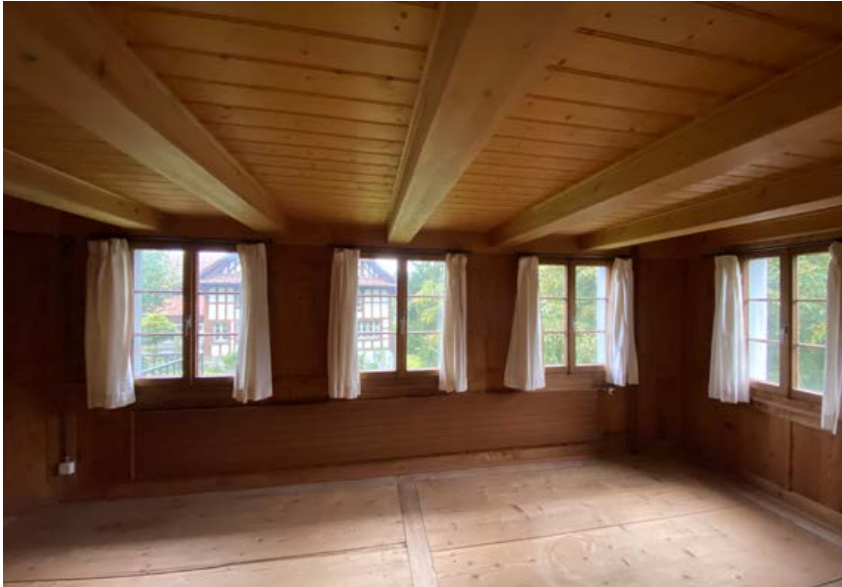
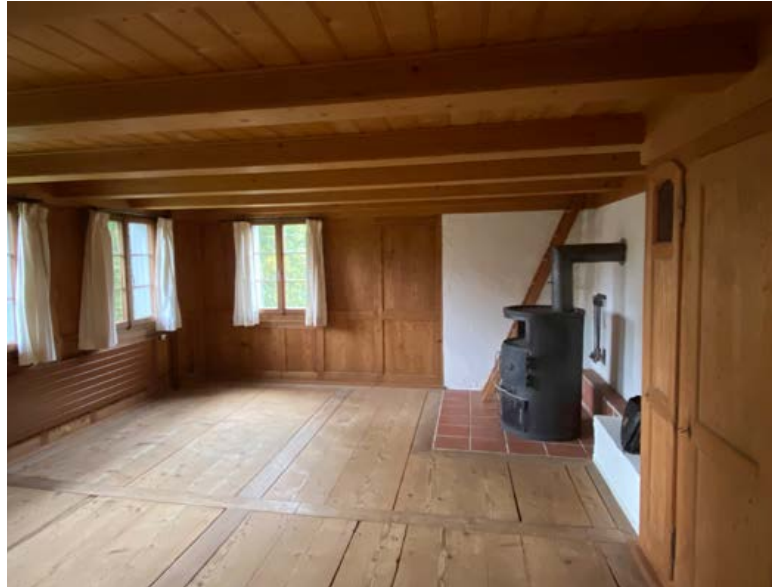
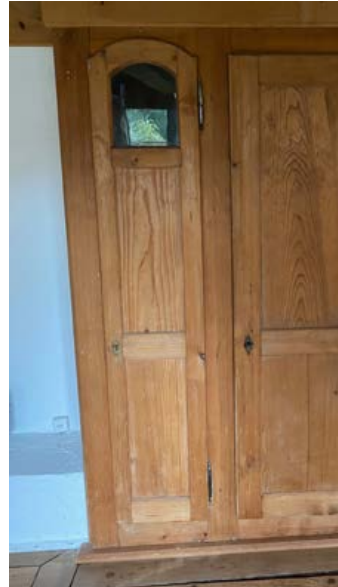
Auszug aus Bericht KDK 27-2021

Kap. Begründung der Schutzwürdigkeit Abs. 3  
(...) Grosszügig bemessene Eckzimmer beidseits der zentralen Küche - Wohnstuben im Erdgeschoss und Schlafkammern im Obergeschoss zeugen von einem gehobenen Lebensstandard, (...)

Kap. Erläuternder Bericht Abs. 13  
(...) In der nordöstlichen Stube hat sich ein grossformatiger Kreuzriemenboden mit Hartholzfries und schlichten Nadelholzfüllungen erhalten. Anstelle des ehemaligen Kachelofens steht hier ein neuer Eisenofen.

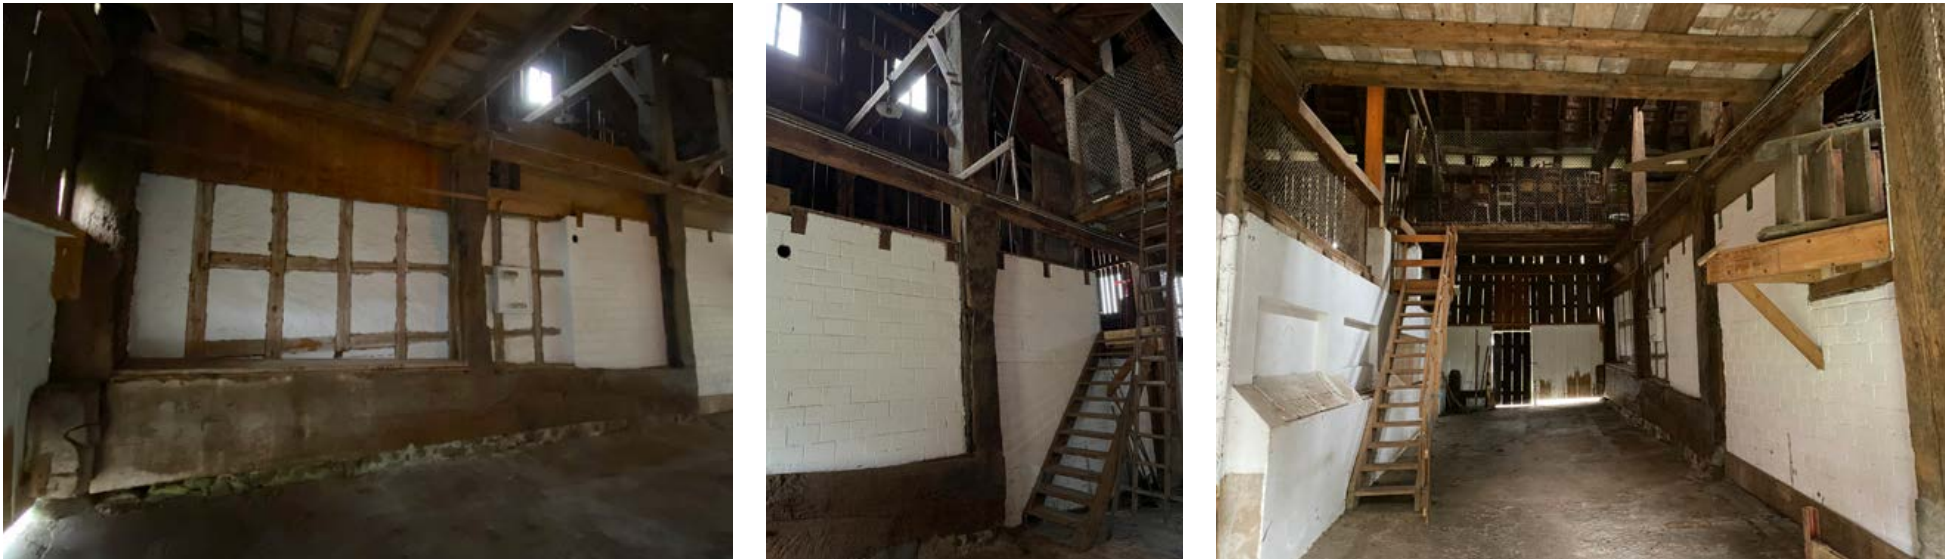
Auszug aus Bericht KDK 27-2021

Kap. Erläuternder Bericht Abs. 5  
(...) An der südwestlichen Stirnwand und im Tenn sind noch Reste einer überaus mächtigen eichenen Grundschwelle mit dreiteiligem Schwellenschloss zu entdecken. (...)

Kap. Erläuternder Bericht Abs. 10  
(...) Zwischen Tenn und ehemaligem Rosstall (heutige Einliegerwohnung) findet sich ein grosses, dreiteiliges Schwellenschloss; die zugehörige mächtige Querschwelle ist im Innern des Tenns noch bis zur Gebäudemitte erhalten.. (...)

Kap. Erläuternder Bericht Abs. 17  
(...) Das Tenn ist heute noch als grosser, gegen den Heuraum hin offenerer Raum wahrnehmbar. An der südwestlichen Binnenwand zum ehemaligen Rosstall hin haben sich das alte Ständergerüst mit Eichen ständern und mächtiger Schwelle sowie eine etwas jüngere Fachwerkwand erhalten. Die gegenüberliegende Binnenwand mit den grossen Futteröffnungen dürfte aus dem 20. Jahrhundert stammen. (...)
