## MFH mit Scheune Uerzlikon

Weiermattstrasse 3  
8926 Uerzlikon

# Booklet

Stand Baugesuch vom 30. Mai. 2023

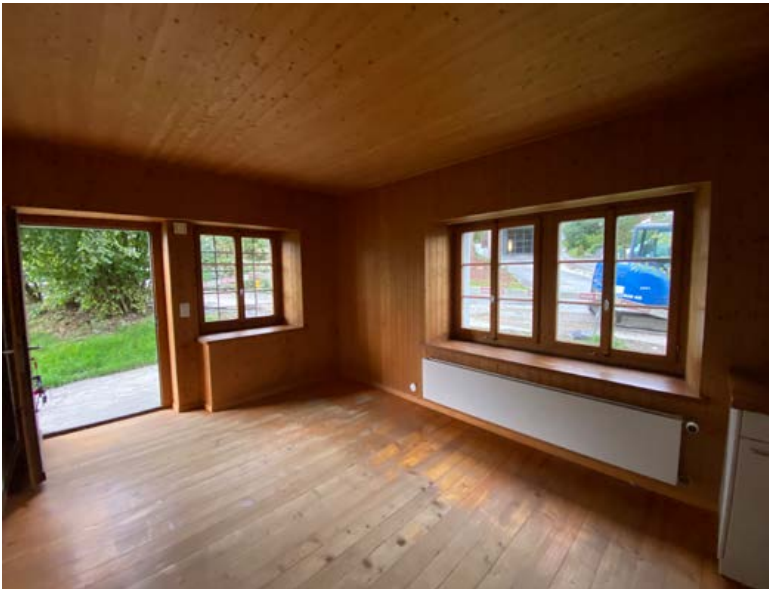
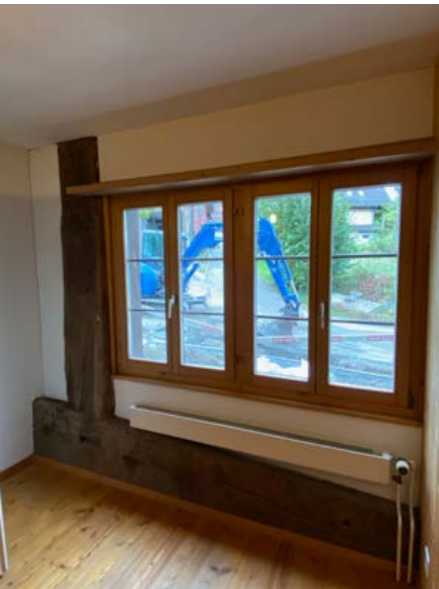
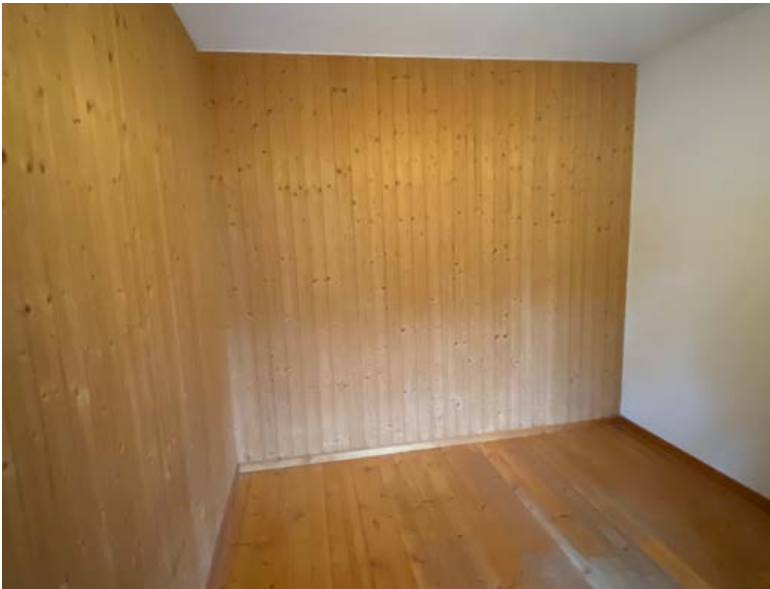
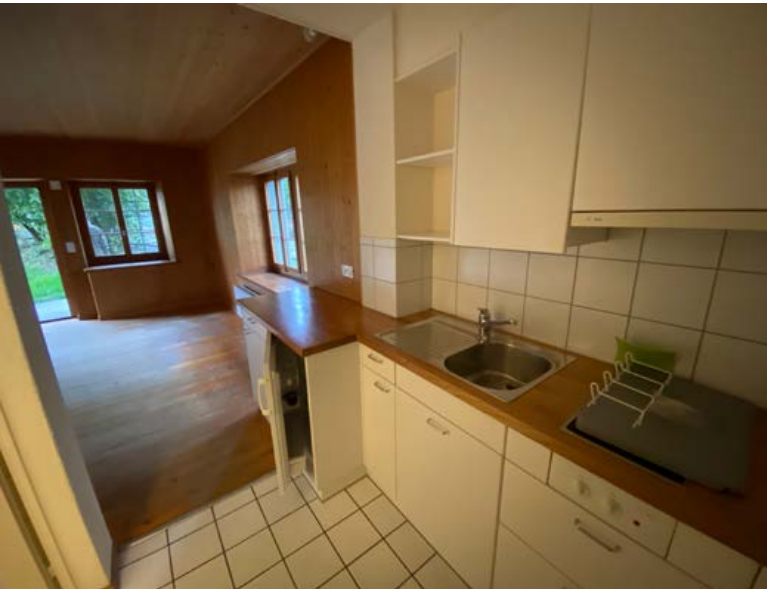
Kap. Erläuternder Bericht Abs. 17  
(...) Der südwestlich gelegene ehemalige Rosstall umfasst seit 1990 eine kleine Einliegerwohnung; bei der Umnutzung wurde die massive südseitige Stallwand mit dem Eingang und einem vergitterten Rechteckfenster beibehalten. (...)

Abs. 17  
(...) Reste des kräftig dimensionierten Schwellenkrankzes sind auch an der südwestlichen Stirnseite noch erkennbar. (...)

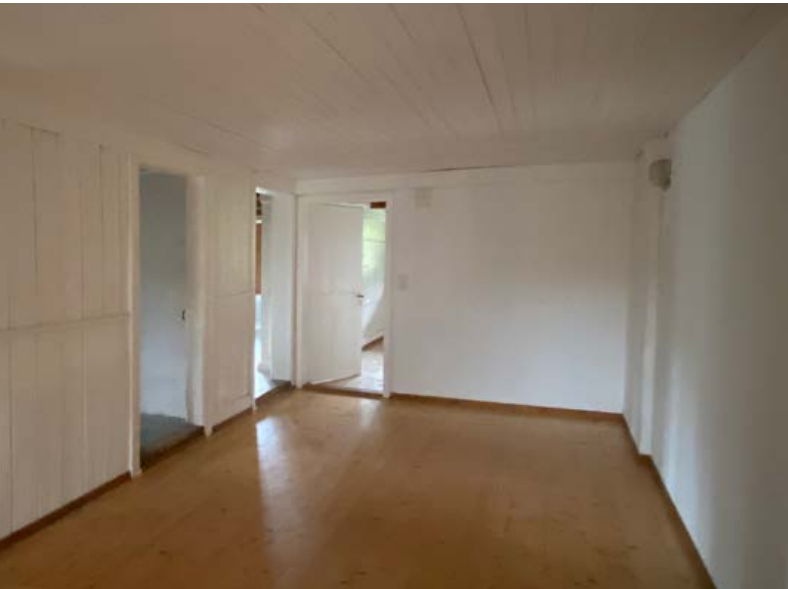
Zimmer 1.01b

| Art | Bauteil | Material, Aufbau | Bemerkung |
| Boden | Unterlage | Best. Holzbalkendecke | |
| | Bodenbelag | Best. Riemenboden Fi/Ta längs verlegt, Oberfläche reinigen, schleifen, neu behandeln | |
| Wand | Unterlage | Best. Holzkonstruktion gegen Zimmer, Mauerwerk gegen Treppenhaus | |
| | Wandbelag | Best. Wandtäfer teilweise gestrichen<br>Treppenhauswand verputzt | |
| | Bohlenwand | Best. Bohlenwand, reinigen | |
| Fenster | | Holzfenster neu, U-Glas =0.70 W/m2K, Grenzwert = 1.30 W/m2K, Oberfläche im Werk behandelt (Farbe gemäss Bemusterung) | St. 3 |
| Decke | Unterlage | Best. Balkenlage sichtbar natur | |
| | Deckenverkl. | Neuerer Schiebeboden zwischen Balken | |
| Einbau | Treppe EG-OG | Gerade Holztreppe | |

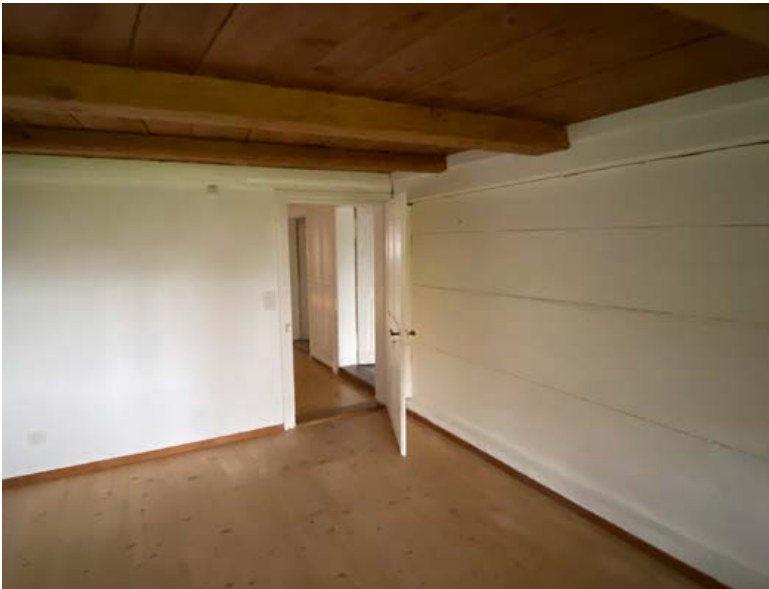
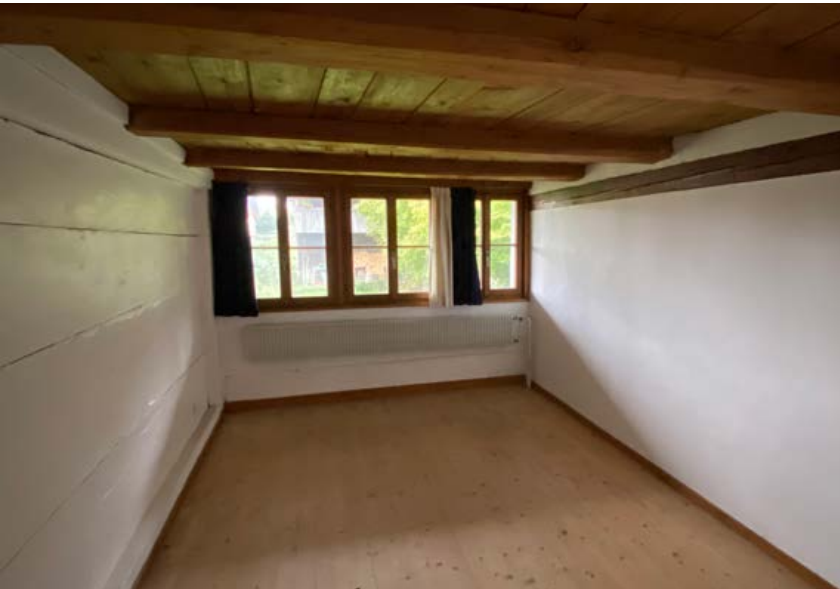
Korridor 1.01c

| Art | Bauteil | Material, Aufbau | Bemerkung |
| Boden | Unterlage | Best. Holzbalkendecke | |
| | Bodenbelag | Best. Riemenboden Fi/Ta längs verlegt, Oberfläche reinigen, schleifen, neu behandeln | |
| Wand | Unterlage | Best. Holzkonstruktion gegen Zimmer, Mauerwerk gegen Treppenhaus | |
| | Wandbelag | Best. Wandtäfer gestrichen<br>Treppenhauswand verputzt | |
| | Deckenverkl. | Best. Deckentäfer längs verlegt, Oberfläche gestrichen, reinigen neu streichen. | |
| Einbau | Treppe EG-OG | Gerade Holztreppe, Metallgeländer anpassen | |

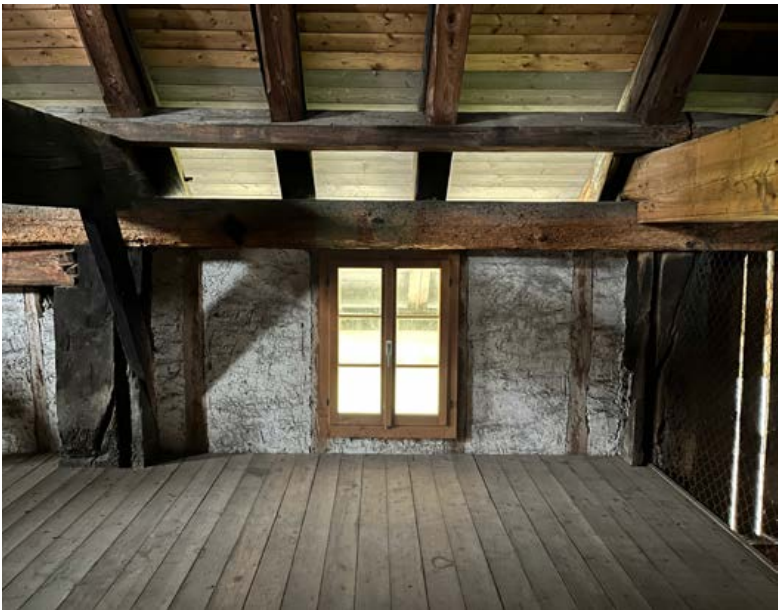
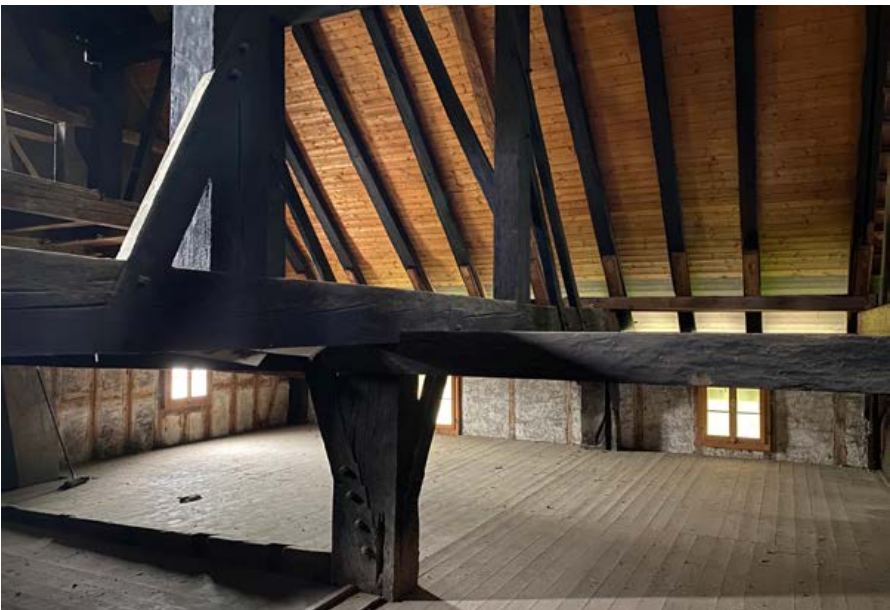
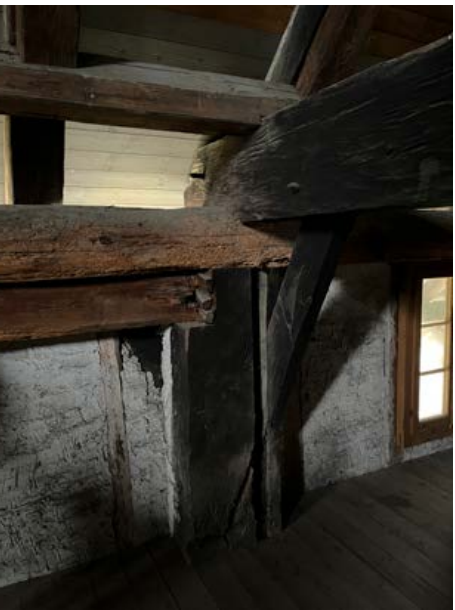
Auszug aus Bericht KDK 27-2021

Kap. Erläuternder Bericht Abs. 5  
(...) Als eigentliches Herzstück zu bezeichnen ist die originale Dachkonstruktion, welche sich Intakter, einheitlicher Ausführung über die gesamte Gebäudelänge erstreckt.  
(...)

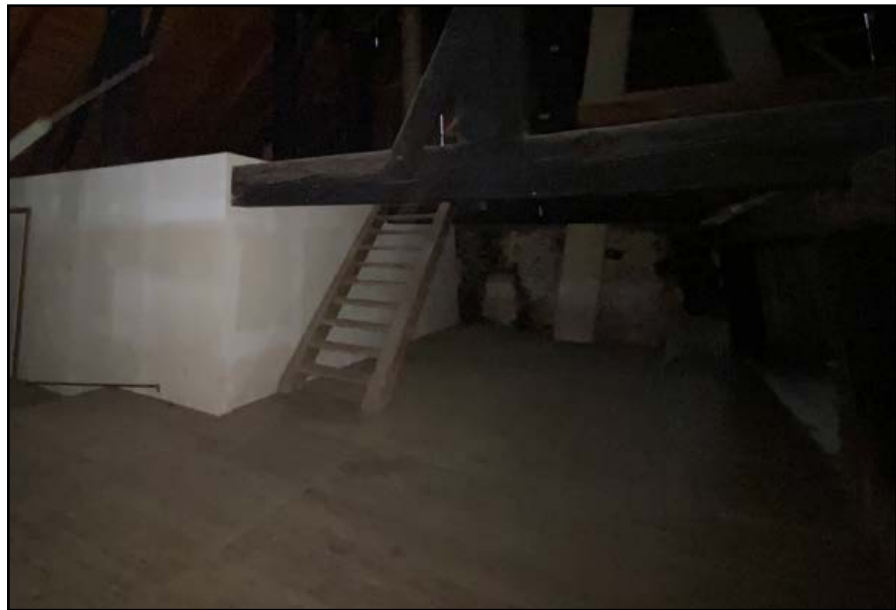
| Estrich 2.03 | | | |

| Estrich 2.03 | | | |
|---|---|---|---|
| Boden | Unterlage | Best. Holzbalkendecke | |
| | Unterkonstruktion | Best. Schiebeboden, | |
| | Bodenbelag | Neu Riemenboden Fi/Ta gehobelt | |
| Wand | Unterlage | Best. Aussenwandkonstruktion Riegelwände ausgemauert, innen aufgesetzte Dämmschicht, verputzt, gestrichen | |
| | Stud und Unterzug | Best. Pfosten und Träger, Schutz vor aufsteigender Feuchte, reinigen, falls statisch nötig Teilersatz durch Eicheneinsätze | |
| | Aussenwände neu | Holzrahmenkonstruktion in best. Konstruktion eingefügt, aussen Dämmputz, innen Holzverkleidet Fi/Ta gehobelt hell lasiert | |
| | Fenster | Holzfenster neu, U-Glas =0.70 W/m2K, Grenzwert = 1.30 W/m2K, Oberfläche im Werk behandelt (Farbe gemäss Bemusterung) | St. 1 |
| Lüftung | Installation | Ohne Fenster ist eine mechanische Lüftung vorgeschrieben | |

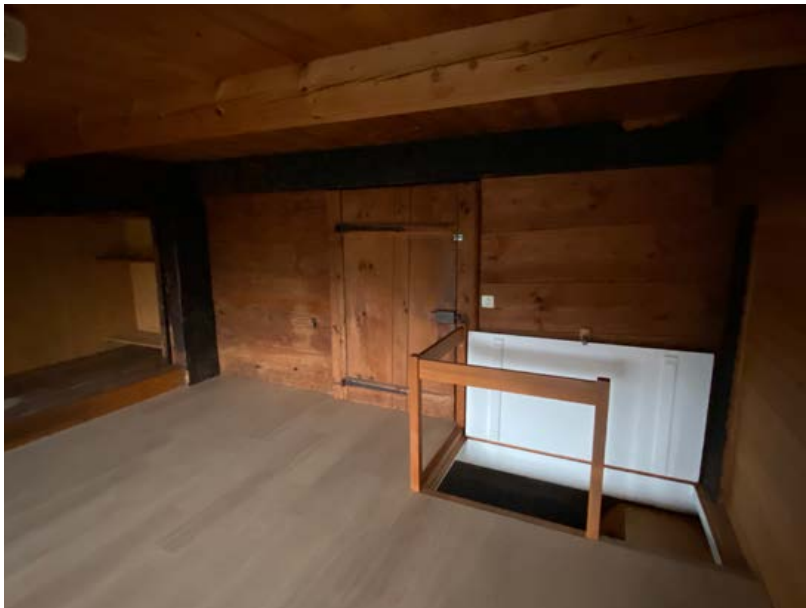
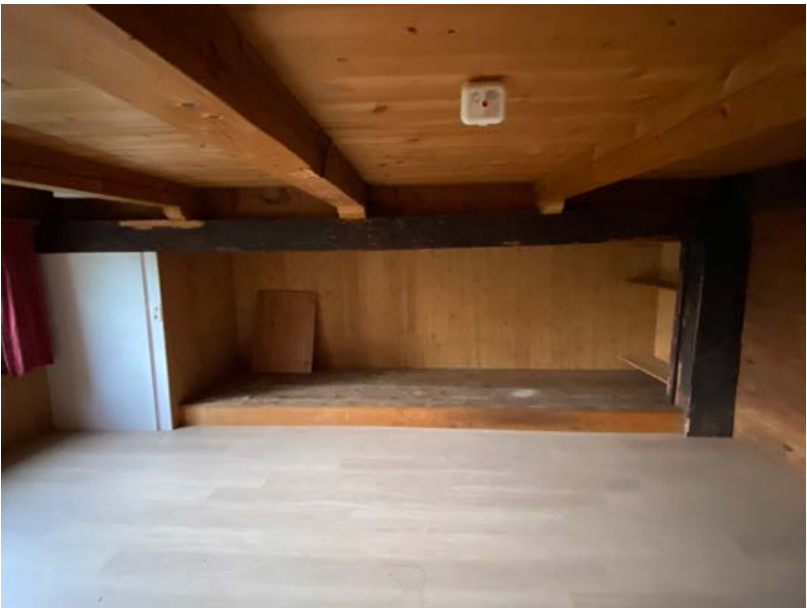
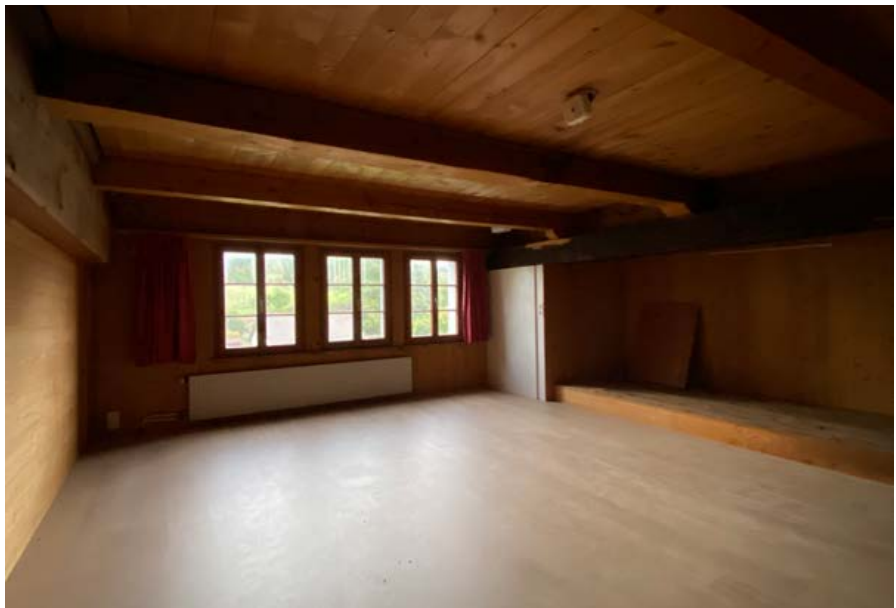
Auszug aus Bericht KDK 27-2021

Kap. Erläuternder Bericht Abs. 15  
(...) Vom nordöstlichen Eckzimmer führt eine neue Holzstiege hinauf in einen niedrigen Raum im Kniestockgeschoss, welche früher möglicherweise als Vorrats- oder Knechtenkammer diente und in jüngerer Zeit zu einem Schlafzimmer ausgebaut wurde. Schön einsehbar ist hier die Konstruktion mit dem alten, rauchgeschwärzten Ständergerüst und der darauf gesetzten jüngeren Deckenbalkenlage. (...)

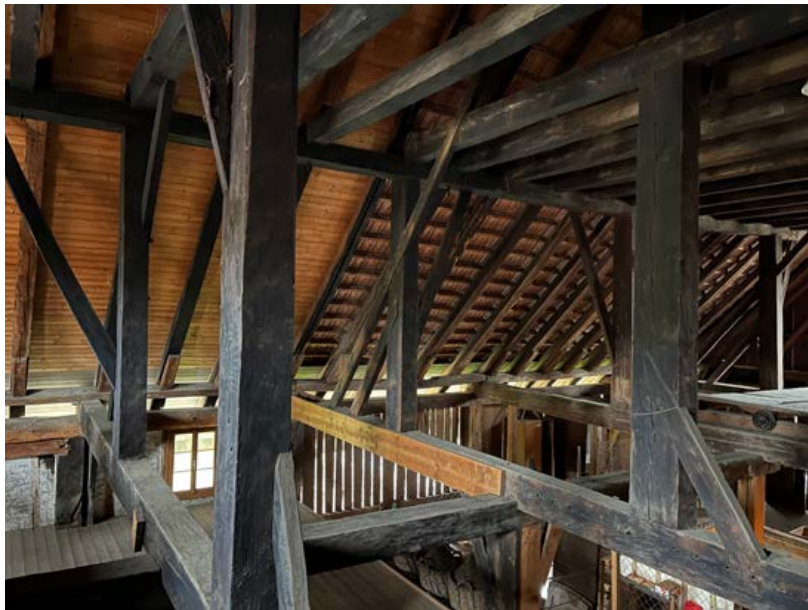
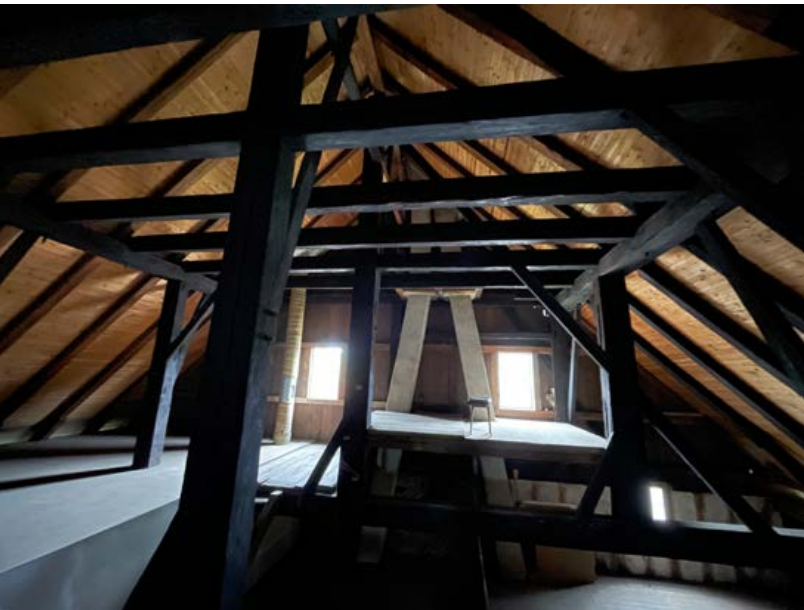
Auszug aus Bericht KDK 27-2021

Kap. Erläuternder Bericht Abs. 5  
(...) Als eigentliches Herzstück zu bezeichnen ist die originale Dachkonstruktion, welche sich Intakter, einheitlicher Ausführung über die gesamte Gebäudelänge erstreckt. (...)

Kap. Antrags Abs. 3  
(...) Nach Ansicht der KDK sollte die Konstruktion im Dachgeschoss vollständig intakt und weitgehend frei einsehbar bleiben, was einen Umbau zu Wohnzwecken nur in beschränktem Ausmass - ohne kleinteilige Raumlagerung - möglich macht. (...)

Kap. Begründung der Schutzwürdigkeit Abs. 2  
(...) Mächtige Schwellenhölzer, zweigeschossig hochgeführte eichene Wandständer mit mehrfach gezahnten Kopfhölzern sowie ein hochstudartig ausgebildetes Dachgerüst mit Firstständern, Unterfirst, Sperrafen und stabilisierenden stehenden Stuhljochen bilden ein solides, zimmermannstechnisch sorgfältig gearbeitetes Gefüge. Insbesondere der vollständig intakten, durchgehend rauchgeschwärzten Dachkonstruktion ist ein überaus hoher Zeugenwert zuzumessen. (...)

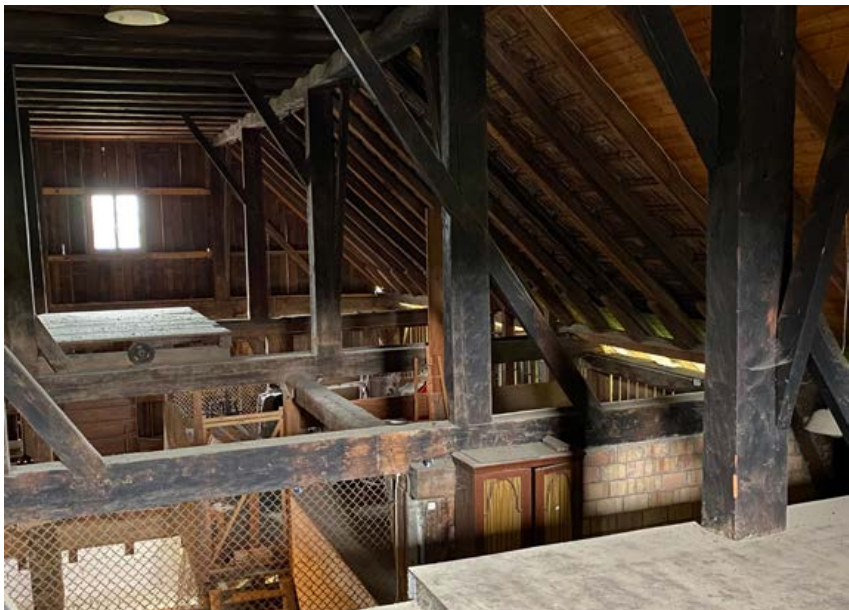
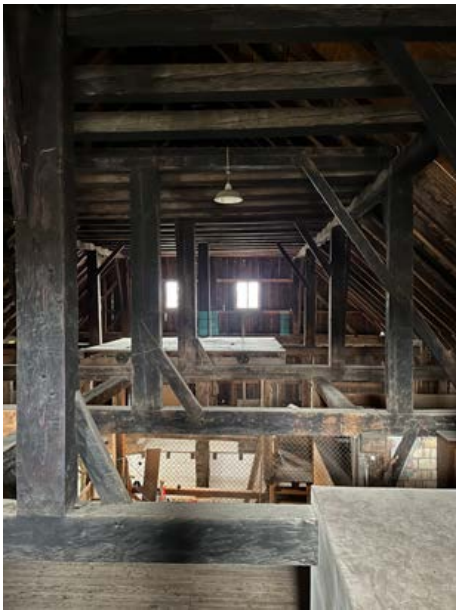
Auszug aus Bericht KDK 27-2021

Kap. Erläuternder Bericht Abs. 5  
(...) Als eigentliches Herzstück zu bezeichnen ist die originale Dachkonstruktion, welche sich Intakter, einheitlicher Ausführung über die gesamte Gebäudelänge erstreckt. (...)

Kap. Antrag Abs. 3  
(...) Nach Ansicht der KDK sollte die Konstruktion im Dachgeschoss vollständig intakt und weitgehend frei einsehbar bleiben, was einen Umbau zu Wohnzwecken nur in beschränktem Ausmass - ohne kleinteilige Raumlagerung - möglich macht. (...)

Kap. Begründung der Schutzwürdigkeit Abs. 2  
(...) Mächtige Schwelenhölzer, zweigeschossig hochgeführte eichene Wandständer mit mehrfach gezahnten Kopfhölzern sowie ein hochstudartig ausgebildetes Dachgerüst mit Firstständern, Unterfirst, Sperrafen und stabilisierenden stehenden Stuhljochen bilden ein solides, zimmermannstechnisch sorgfältig gearbeitetes Gefüge. Insbesondere der vollständig intakten, durchgehend rauchgeschwärzten Dachkonstruktion ist ein überaus hoher Zeugenwert zuzumessen. (...)

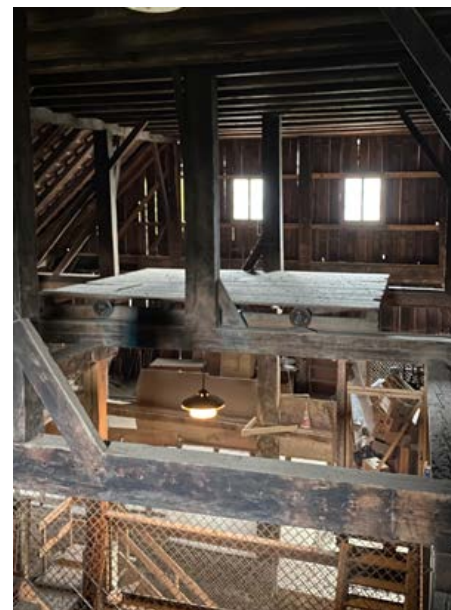
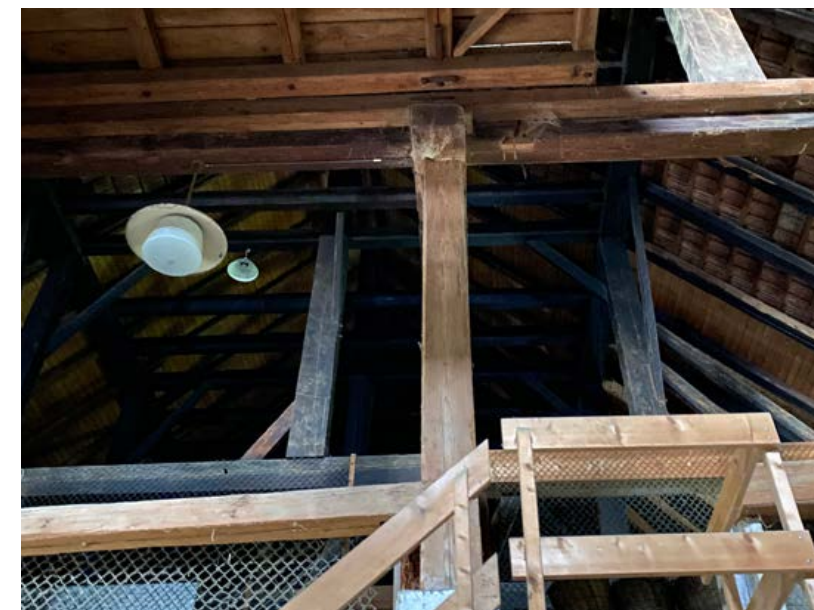
**Auszug aus Bericht KDK 27-2021**

Kap. Begründung der Schutzwürdigkeit Abs. 2

(...) Mächtige Schwellenhölzer, zweigeschossig hochgeführte eichene Wandständer mit mehrfach gezahnten Kopfhölzern sowie sowie ein hochstudartig ausgebildetes Dachgerüst mit Firstständern, Unterfirst, Sperrafen und stabilisierenden stehenden Stuhljochen bilden ein solides , zimmermannstechnisch sorgfältig gearbeitetes Gefüge. Insbesondere der vollständig intakten, durchgehend rauchgeschwärzten Dachkonstruktion ist ein überaus hoher Zeugenwert zuzumessen. (...)

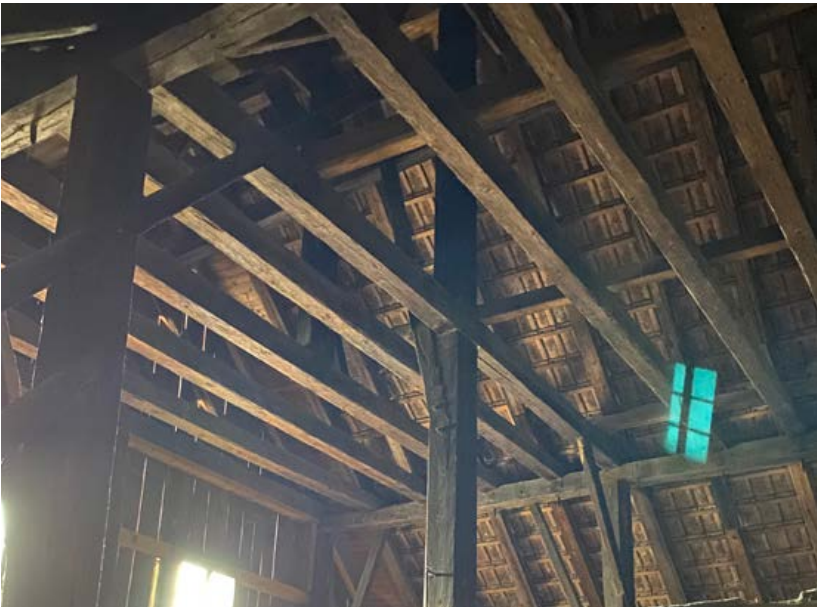
Auszug aus Bericht KDK 27-2021

Kap. Erläuternder Bericht Abs. 5  
(...) Als eigentliches Herzstück zu bezeichnen ist die originale Dachkonstruktion, welche sich Intakter, einheitlicher Ausführung über die gesamte Gebäudelänge erstreckt. (...)

Kap. Antrag Abs. 3  
(...) Nach Ansicht der KDK sollte die Konstruktion im Dachgeschoss vollständig intakt und weitgehend frei einsehbar bleiben, was einen Umbau zu Wohnzwecken nur in beschränktem Ausmass - ohne kleinteilige Raumgliederung - möglich macht. (...)

Kap. Begründung der Schutzwürdigkeit Abs. 2  
(...) Mächtige Schwellenhölzer, zweigeschossig hochgeführte eichene Wandständer mit mehrfach gezahnten Kopfhölzern sowie sowie ein hochstudartig ausgebildetes Dachgerüst mit Firstständern, Unterfirst, Sperrafen und stabilisierenden stehenden Stuhljochen bilden ein solides , zimmermannstechnisch sorgfältig gearbeitetes Gefüge. Insbesondere der vollständig intakten, durchgehend rauchgeschwärzten Dachkonstruktion ist ein überaus hoher Zeugenwert zuzumessen. (...)
